JULI 2019
BORÅS STAD

DETALJPLAN FÖR TOKARPSBERG, BORÅS

PM BERGTEKNIK

A124040-B-PME-001

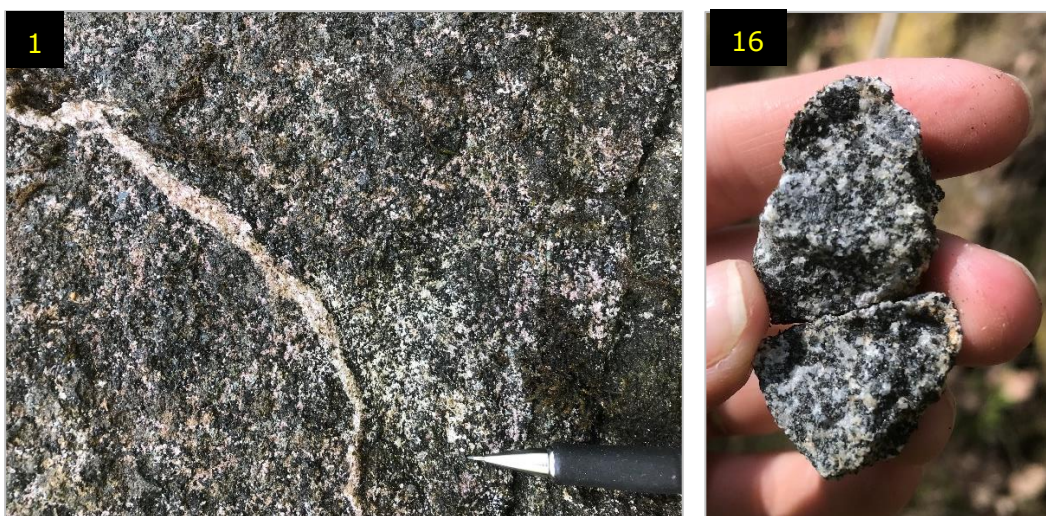
Bergarten i området utgörs huvudsakligen av en medelkornig mörkgrå gabbro, med massformig struktur, se Figur 6. Bergarten är delvis omvandlad med kvartsgångar och det förekommer även pegmatitgångar. Sprickmineral som observerades var glimmer och klorit. Lerfyllda sprickor förekommer. Det observerades också järnutfällningar.

Figur 6. Typbergarten vid Tokarpsberg är en mörkgrå medelkornig gabbro, med massformig struktur. Bergarten är delvis omvandlad och har kvartsgångar. Bild 1 visar en kvartsgång och bild 16 en närbild.

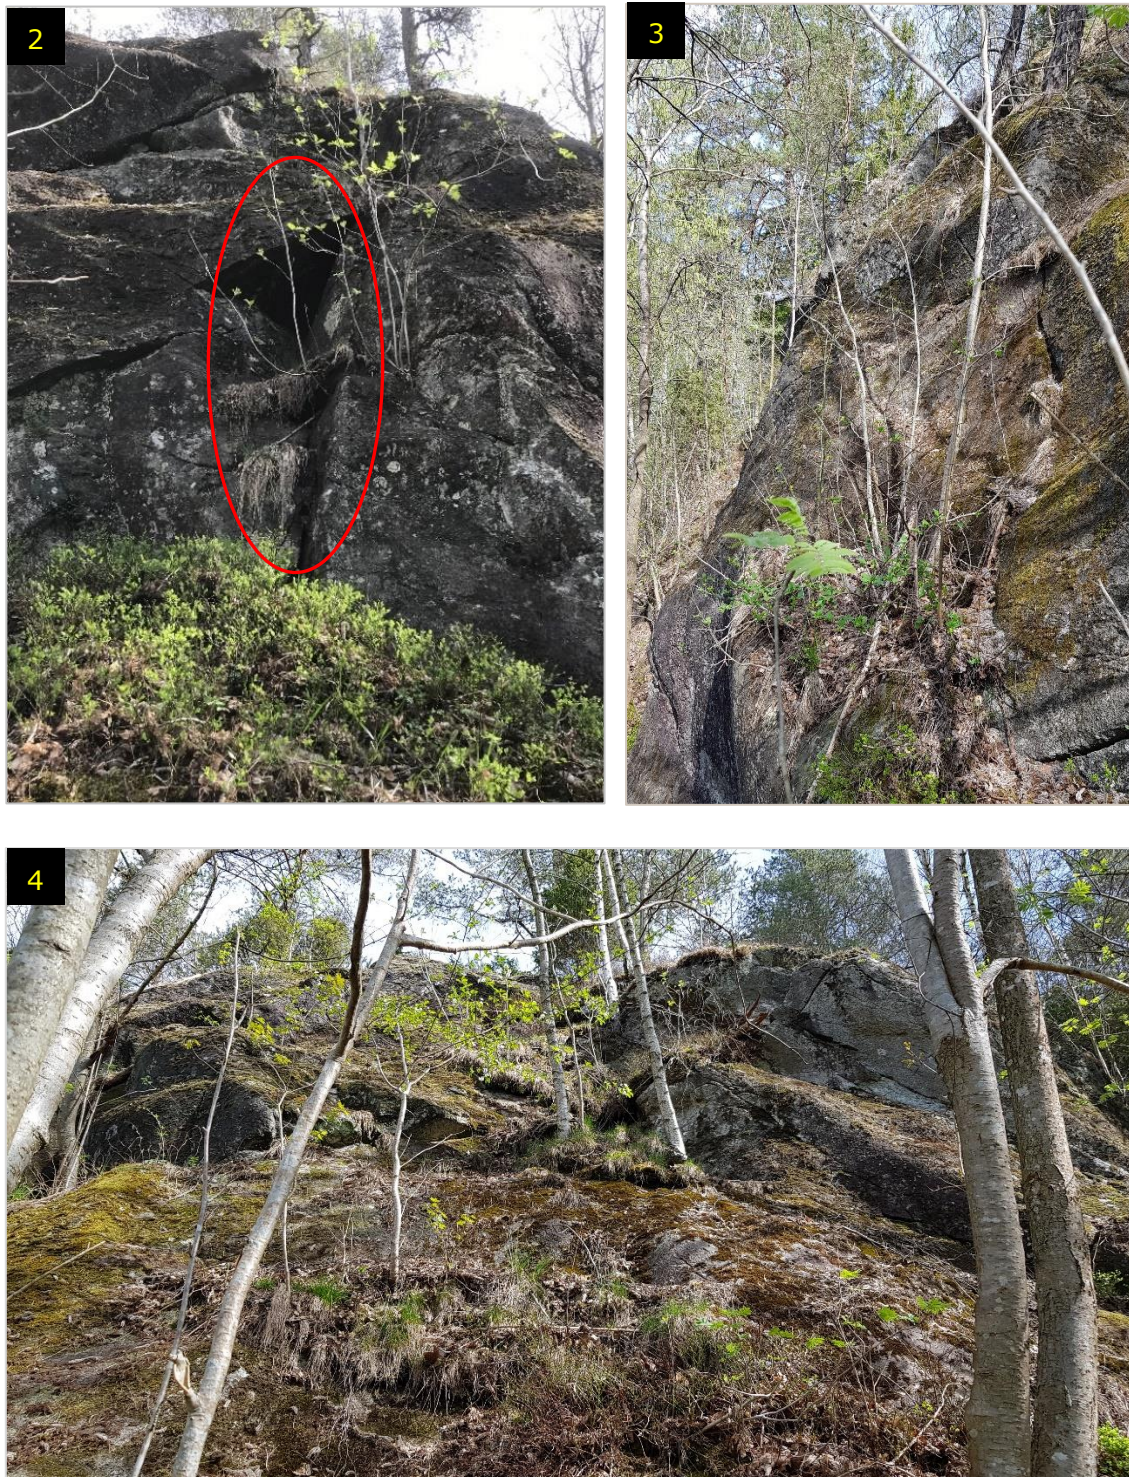
Lokal 2 är belägen öster om och rakt ovanför befintliga byggnader och slänten är här mycket brant ($\sim 55^\circ$). Här observerades spår av tidigare blockutfall, inringat i rött i Figur 7.

Figur 7. Lokal 2 består av en brant bergsslänt med spår av tidigare blockutfall inringat i rött i bild 2. Bild 3 visar släntens lutning, och bild 4 visar slänten sett nerifrån.

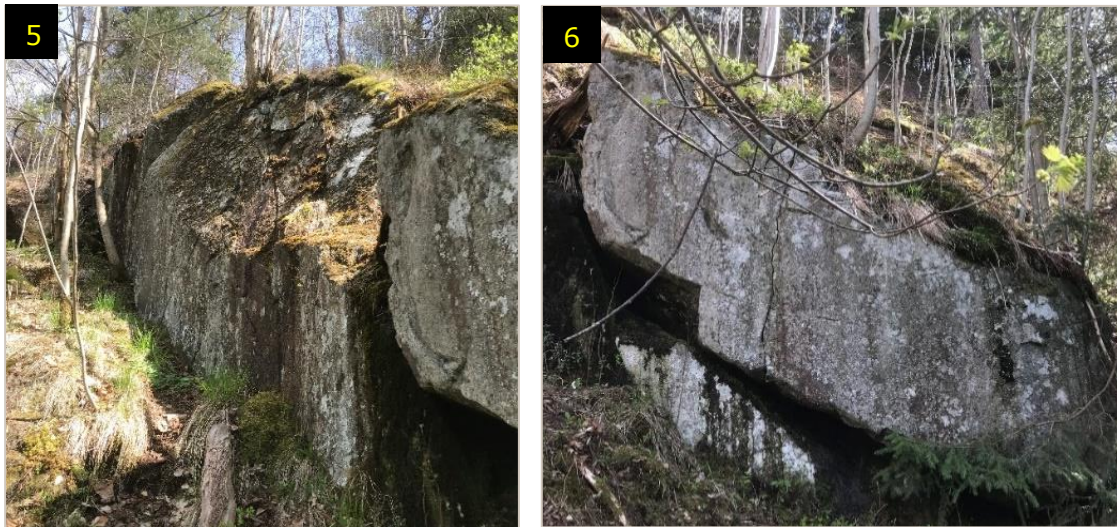
Vid lokal 3 och 4 var sprickriktningarna ogynnsamma och det bedöms vara stor risk för framtida blockutfall här. Figur 8 visar ett stort block som kan falla ut ner mot planområdet.

Figur 8. Lokal 4. Bild 5 visar ogynnsamma sprickriktningar och bild 6 visar ett stort block.

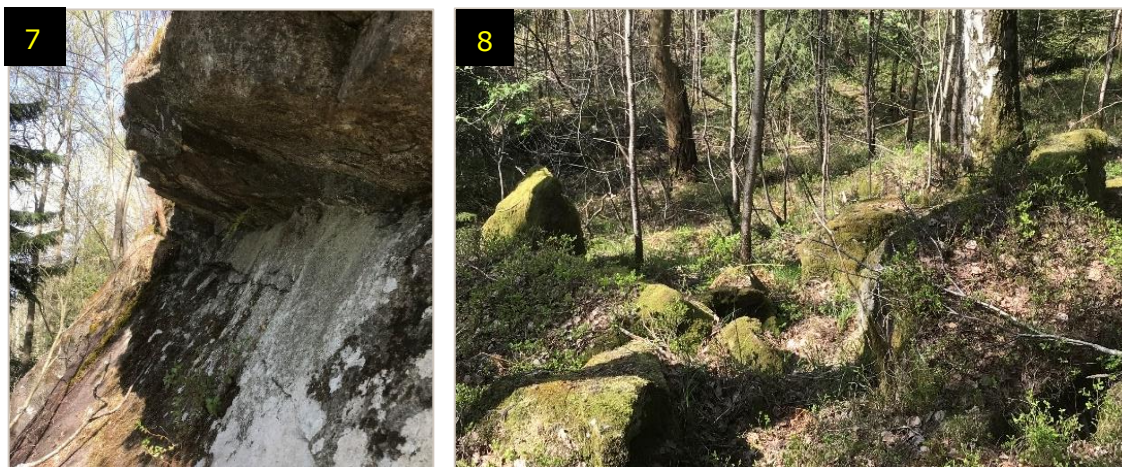
Vid lokal 5 observerades uppenbara spår av tidigare blockutfall, både som tydliga blockutfall i berget (till vänster i Figur 9) och utfallna block nere i slänten (till höger i Figur 9). Berget är medelkornigt och har kvartsgångar.

Figur 9. Lokal 5. I bild 7 visas spår av tidigare blockutfall, och tidigare blockutfall i slänten i bild 8.

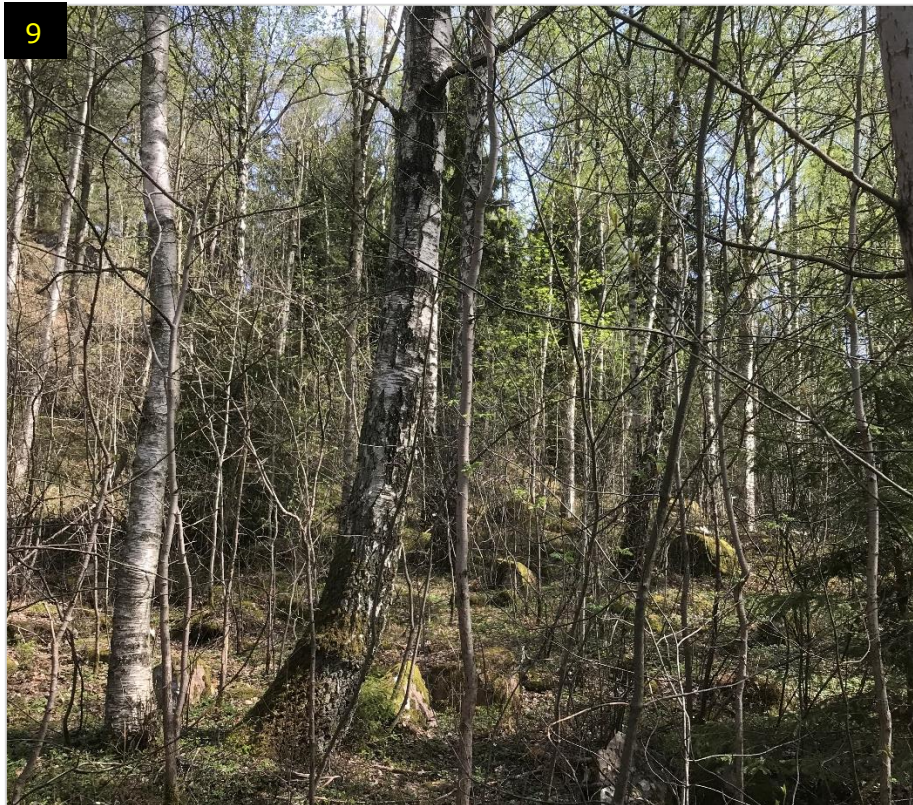
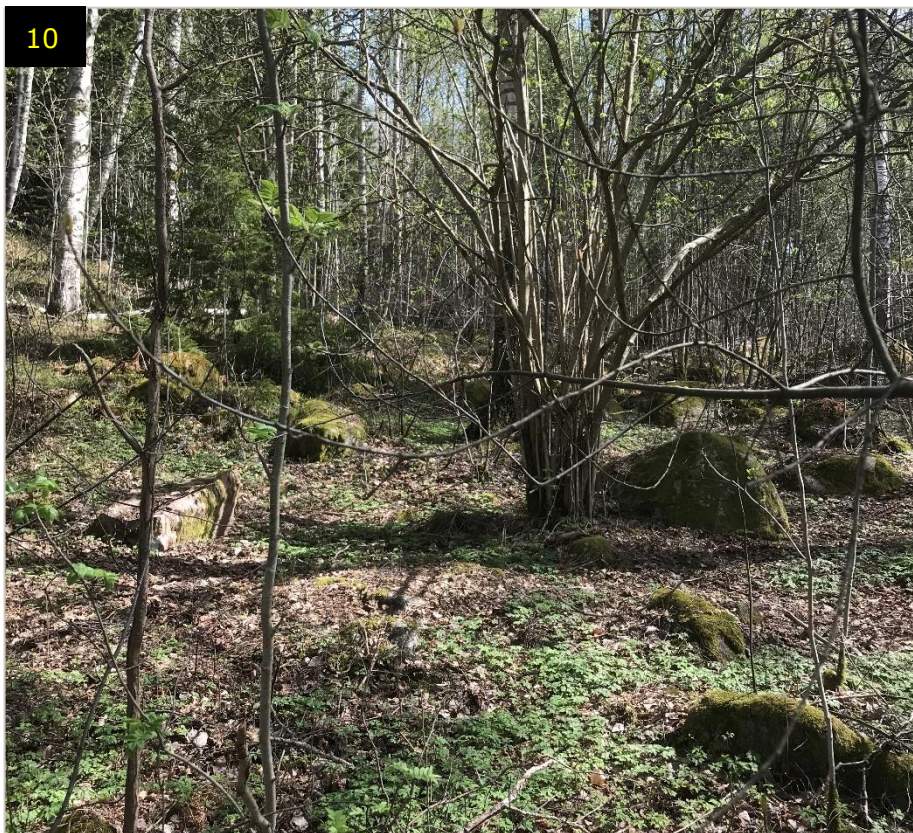
Lokal 6 är vid ett flackare område längre ner i slänten med många tidigare nedfalla block, se Figur 10 nedan. Här observerades klorit som sprickfyllnadsmaterial och vissa sprickor var lerfyllda. Det finns även järnutfällningar här.

Figur 10. Lokal 6. Bild 9 och 10 visar den flackare delen av slänten längre ner i planområdet med tidigare nedfallna block.

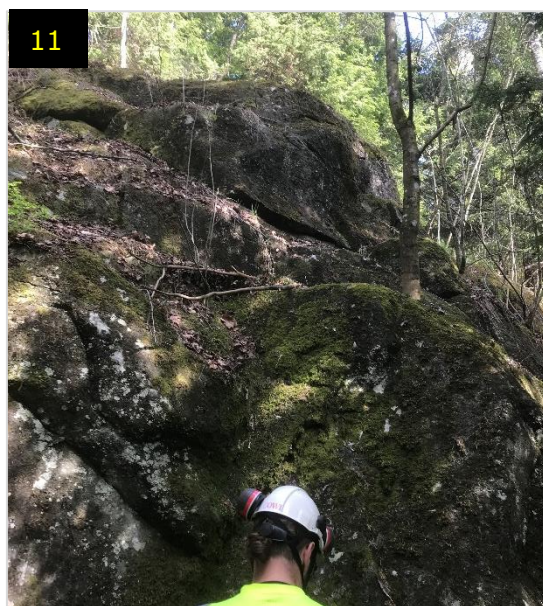
Vid lokal 7 öster om lokal 6 är berget rundat och blockigt och här observerades kvartsgångar.

Figur 11. Lokal 7. Berget är rundat och blockigt, bild 11.

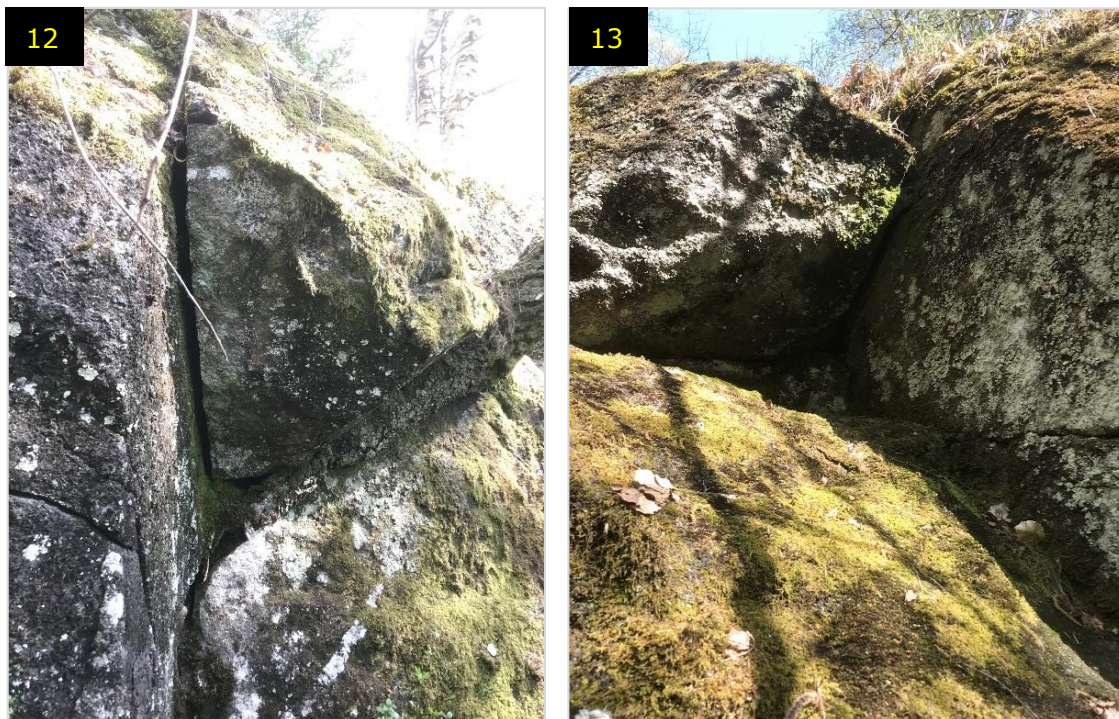
Vid lokal 8 är berget delvis grovkornigt och här observerades ogynnsamma sprickriktningar igen och spår av tidigare blockutfall, se Figur 12. Sprickor är lerfyllda.

Figur 12. Lokal 8. Bild 12 och 13 visar ogynnsamma sprickriktningar och tidigare blockutfall.

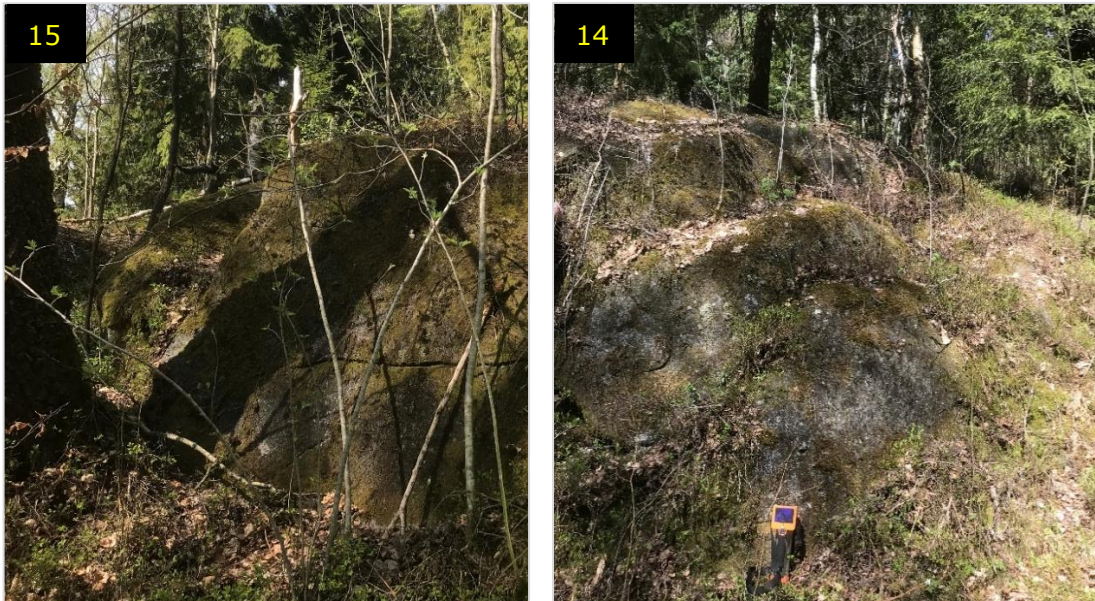
Vid lokal 9 var berget blockigt men mer rundat och här bedöms risken för blockutfall mindre.

Figur 13. Lokal 9. Berget är blockigt men mer rundat, i bild 15 och 14.

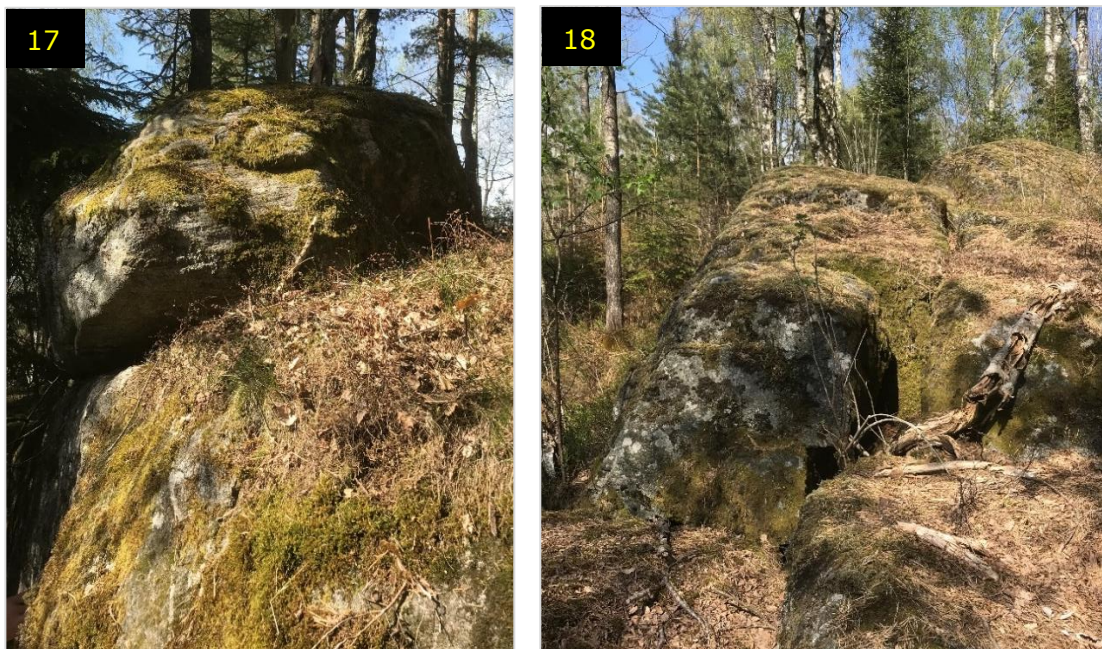
Lokaler 10 – 14 är belägna högre upp i bergslänten, ovanför tidigare lokaler. Här vid lokal 11 observerades stora block, se Figur 14. Berget är rundat och här syns också järnutfällningar.

Figur 14. Lokal 11. Berget är rundat och det finns stora block. Bild 17 är tagen mellan lokal 11 och 12, och bild 18 nedanför lokal 11.

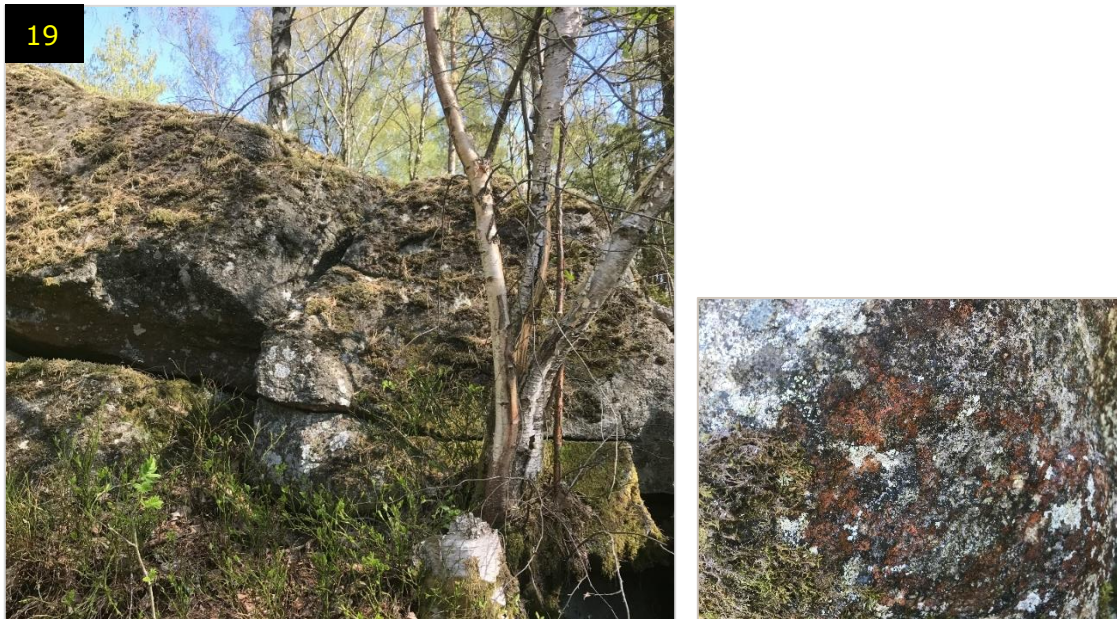
Vid lokal 12 är sprickor delvis fyllda med lera och här observerades järnutfällningar på berghällen, se Figur 15.

Figur 15. Lokal 12. Bild 19 visar sprickor vilka var lerfyllda. Exempel på järnutfällningar från lokal 12 visas i bilden till höger.

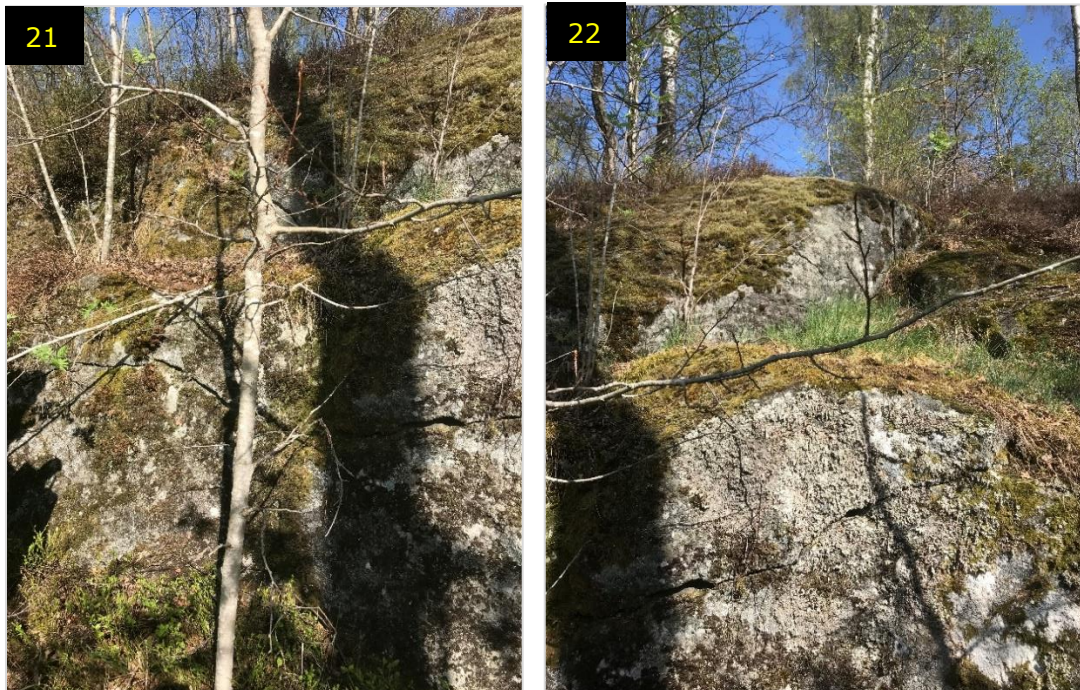
Vid lokal 14 var berget brant med fortsatt rundade hållar. Här är sprickintensiteten låg och risken för blockutfall liten.

Figur 17. Lokal 14. Bild 21 och 22 visar det branta rundade berget.

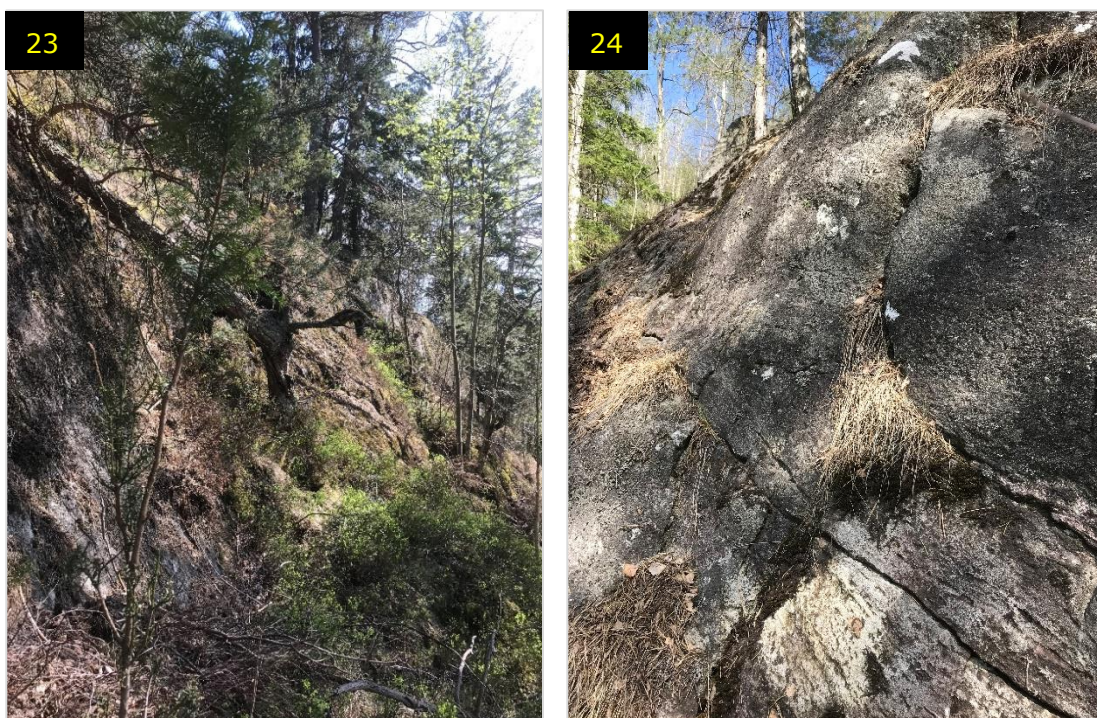
Lokal 15 är belägen rakt nedanför lokal 14 och ligger rakt ovanför befintliga byggnader nedanför. Här är berget brant, men har gynnsamma sprickriktningar. Berget är rundat och kompetent och det observerades inga tidigare blockutfall, se Figur 18.

Figur 18. Lokal 15. Brant berg med gynnsamma sprickriktningar visas i bild 23 och 24.

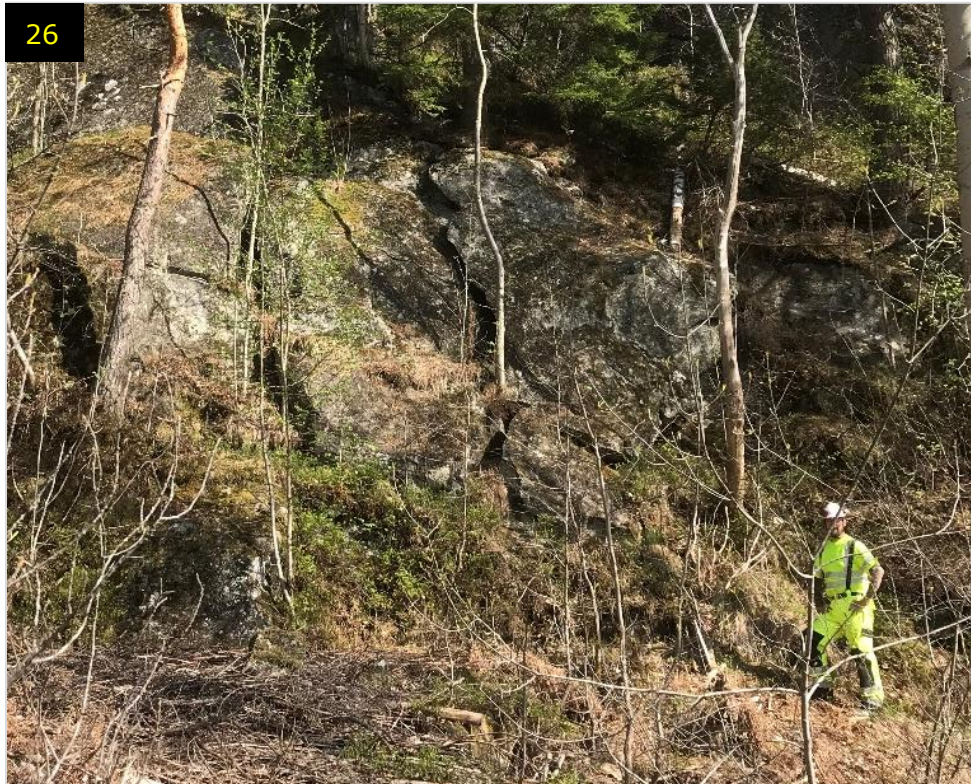
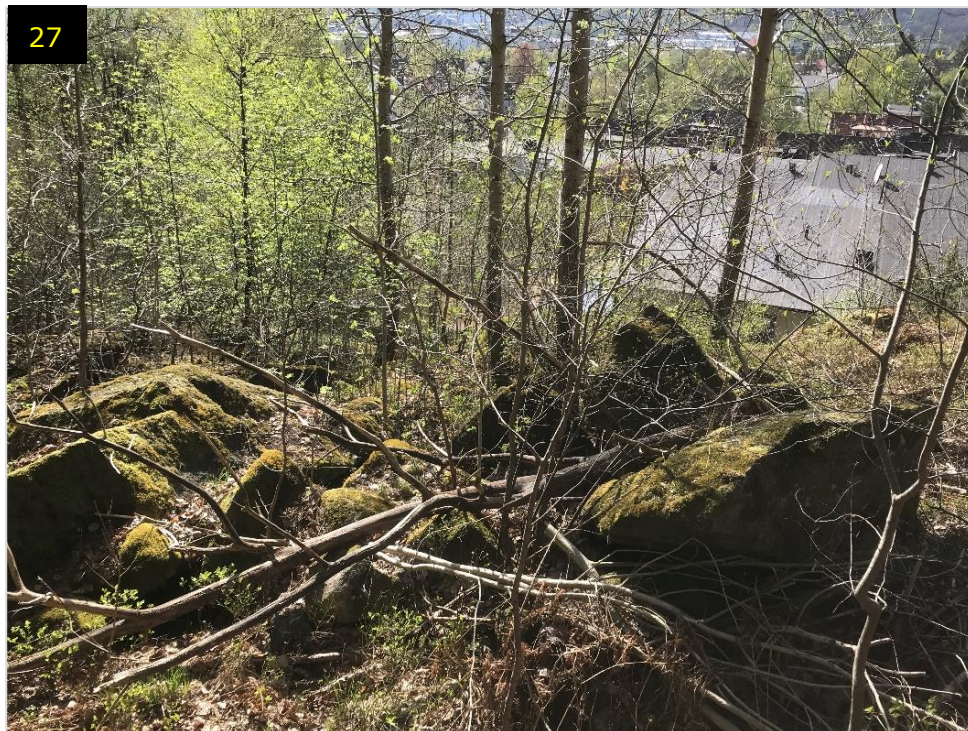
Vid lokal 16 observerades stora block vilka riskerar att falla ut mot planområdet, och det har tidigare fallit ut block i slänten, se Figur 19. Det finns klorit och glimmer i sprickorna och även lera. Lokal 16 bedöms som den mest riskfyllda platsen med anledning av stora block i slänten som kan falla ner mot befintlig bebyggelse.

Figur 19. Lokal 16. Bild 26 visar stora block i slänten vid lokal 16 som riskerar att falla ut, och bild 27 visar redan nedfallna block precis nedanför vid lokal 16.

- > En riskbedömning av bergstabiliteten i slänten skall göras av bergsakkunnig efter att jordlager/växtlighet borttagits och skrotning av lösa block längs bergssidan utförts. I detta skede utreds om berget behöver förstärkas, eventuellt förbultas, innan sprängningsarbeten påbörjas.
- > Efter sprängning skall, i ett andra skede, slutgiltiga bergförstärkningsalternativ utvärderas, som exempelvis bultar och/eller nät.
- > Inga radonskyddsåtgärder behöver, med avseende på det naturligt förekommande berget, göras i planområdet. För att undvika åtgärdsbehov ska fyllnadsmaterial (ex. sprängsten) också klara uppsatta gränsvärden.

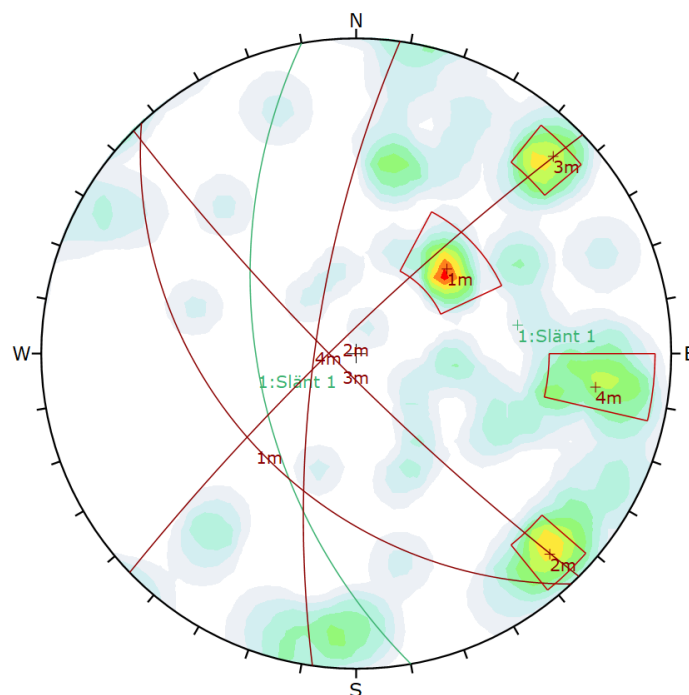
Sprickor i bergslänten vid Tokarpsberg mättes in med högerhandsregeln med Strykning/Stupning (S/D) och plottades i Stereonät. Sprickors orientering i berget vid Tokarpsberg med Strykning/Stupning (S/D), visas i Figur 20. Sprickgrupper är markerade som bruna plan och slänten är markerad som ett grönt plan (Slänt 1). Det finns 4 sprickgrupper. Sprickgrupp (1m) med S/D $\sim 137/43^\circ$, (2m) med S/D $\sim 226/83^\circ$, (3m) med S/D $\sim 135/83^\circ$ och (4m) med S/D $\sim 188/75^\circ$.

Det finns 3 sprickgrupper vilka är mycket branta (2m, 3m & 4m) med stupningar på $\sim 75-83^\circ$. Det är dessutom $\sim 90^\circ$ mellan grupperna (2m) och (3m), vilket kan ge upphov till effektiv blockbildning. Sprickgrupp (1m) ligger en aning flackare än slänten och block kan falla ut längs med denna sprickgrupp, ner mot planområdet. Sammantaget är spricksystemet vid Tokarpsberg mycket ogynnsamt.

Figur 20. Tokarpsbergs sprickgrupper (1m, 2m, 3m, 4m) visas i brunt och slänten i grönt (Slänt 1).

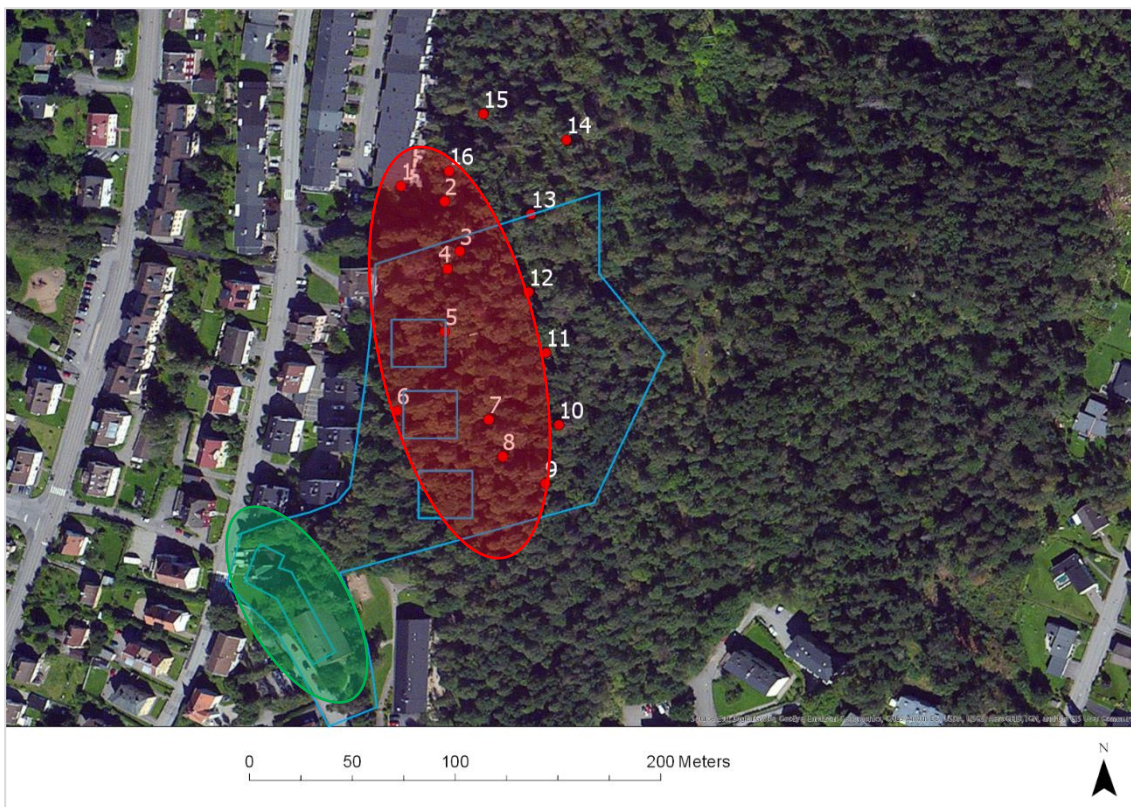
I Figur 21 nedan visas Tokarpsbergs planområde med planerade byggnader ungefärligt utsatta i blått. Inmätta sprickriktningar som plottats i Stereonät (Figur 20) visar att hela slänten är ett högriskområde, då 4 sprickgrupper med ogynnsamma riktningar samverkar med den branta slänten på $\sim 55^\circ$. Att sprickor är delvis lerfyllda påverkar också stabiliteten negativt. Området är markerat med rött. Det gjordes dessutom förhållandevis många observationer av tidigare blockutfall längs med hela slänten (Figur 7, 9, 10, 12 & 19). Det råder därför stor risk för ras- och blocknedfall i detta område.

Vid lokalerna 10-15, som är belägna högre upp i slänten, bedöms risken för ras som mindre då hållar är rundade och inte så sprickintensiva. Sprickriktningarna är inte lika ogynnsamma vid lokal 14 och 15 då slänten böjer av mot norr.

Vid det grönmarkerade området i den sydvästra delen av planområdet bedöms riskerna att bergras från slänten skall nå ner som liten.

Figur 21. Tokarpsbergs planområde med byggnader markerat i blått. Ett högriskområde är markerat i rött, och ett lågriskområde är markerat i grönt.
