# STABILITETSUTREDNING - TOKARPSBERG NORRA, BORÅS STAD

PM BERGTEKNIK

A128803-B-PME-001

2019-10-21

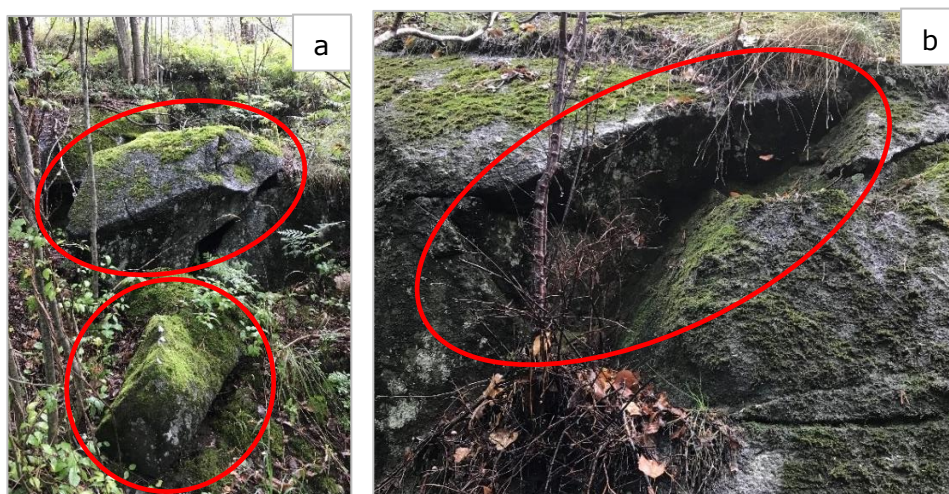
Observationspunkt 1 ligger nordost om studerad bebyggelse. Här utgörs berget av rundade hällar som stupar  $\sim 70^\circ$  åt väst. Det finns lösa block som riskerar att falla ut (Figur 6a), och det finns tydliga spår av tidigare blockutfall i berget, se Figur 6b. Det ligger också mycket block i slänten, både kantiga och rundade. Kantiga block bedöms komma från berget lokalt, och rundade block kan ha ett annat ursprung.

Figur 6. a) Lösa block. b) Tecken på tidigare blockutfall.

- > Block som sitter löst i berget skall tas ned genom manuell eller maskinell skrotning.
- > Block som ligger löst högt upp i slänten som inte kan tas ner på ett säkert sätt, genom användande av barriär o.s.v. bultas fast selektivt.
- > Övriga block som ligger i slänten, som bedöms vara stabila där de ligger kan ligga kvar.

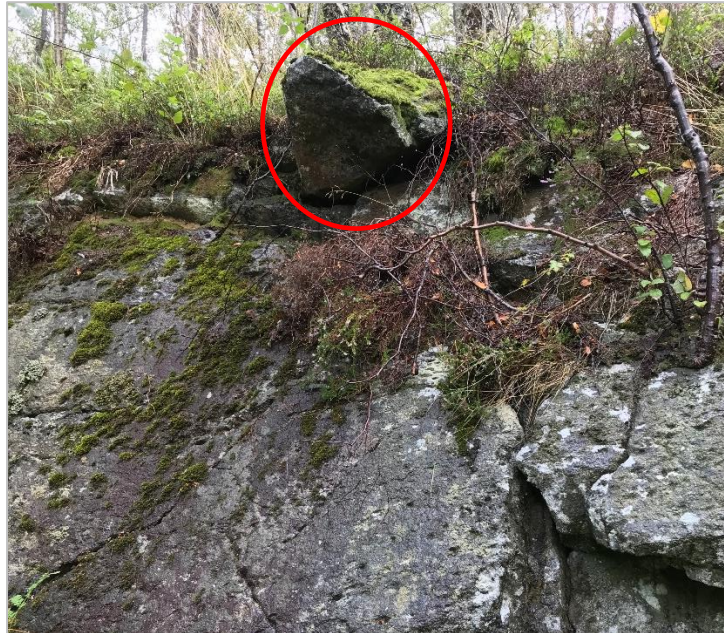
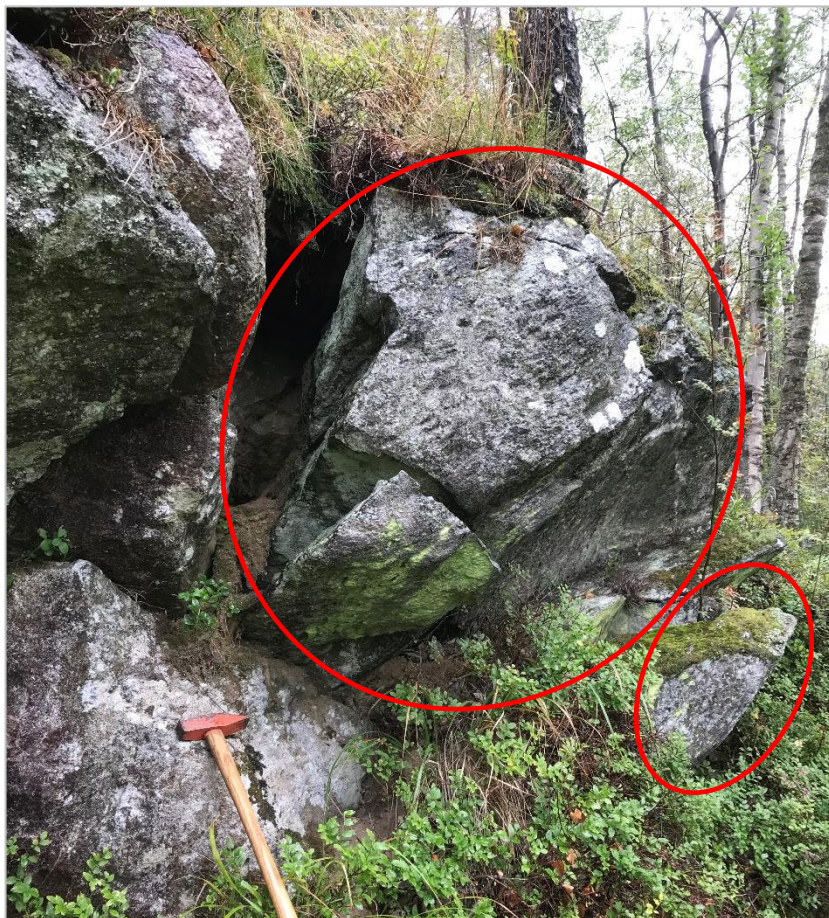
Observationspunkt 2 ligger öster om punkt 1. Platsen har rundade hällar med spår av tidigare blockutfall. Det finns även här block som är lösa och som kan vara på väg ut i slänten, se Figur 7.

Figur 7. Lösa block i skärningen som riskerar att falla ut mot bebyggelse.

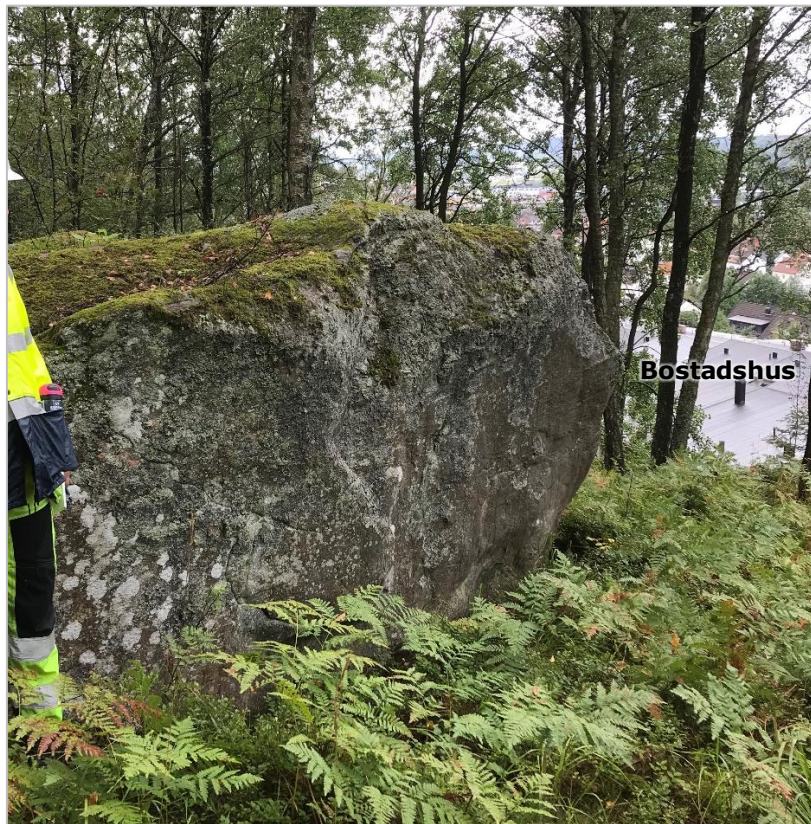
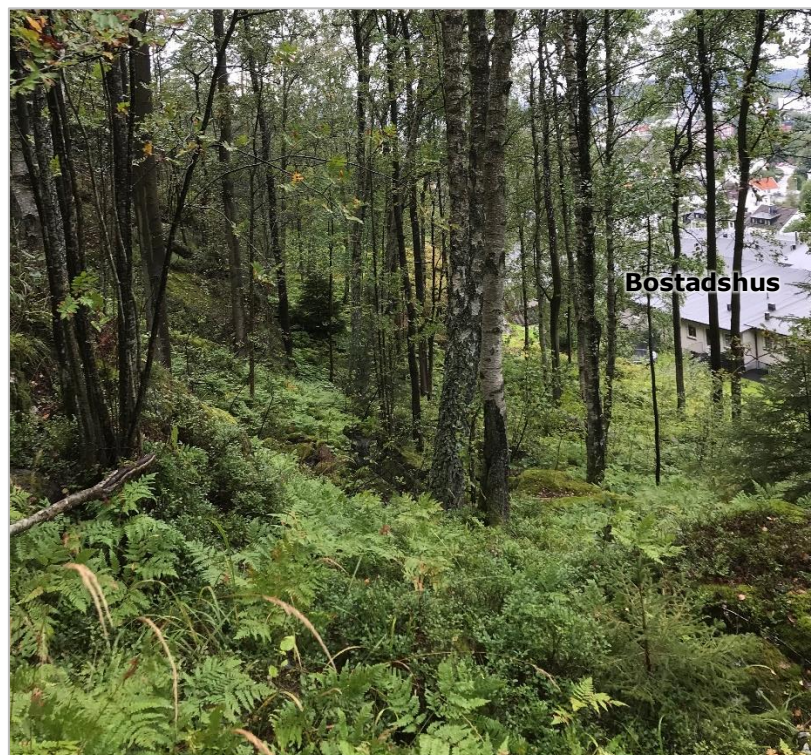
Strax söder om observationspunkt 2 observerades ett stort antal block i slänten ner mot bostadshuset, varav ett av dem stort (cirka 1\*2,5 meter).

Figur 8. Många block påträffades i slänten ner mot bostadshus vid Tomasgatan.

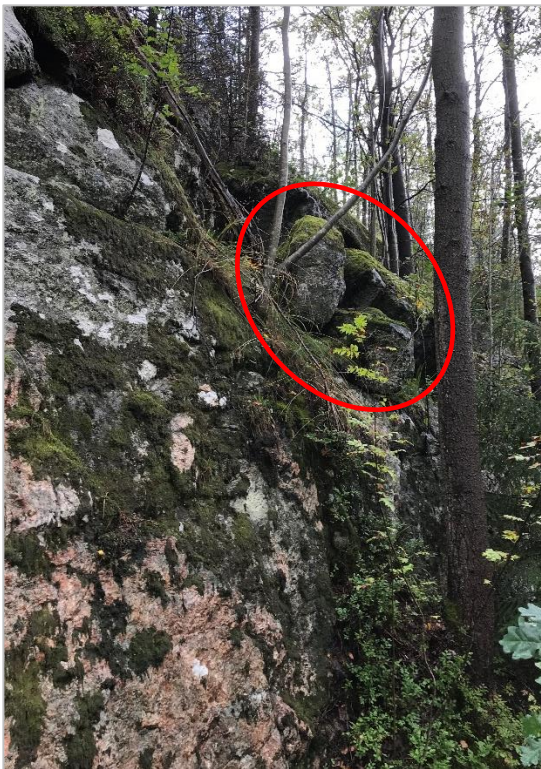
Vid observationspunkt 3 observerades en pegmatit. Den sura, grovkorniga och rosa pegmatiten klipper igenom den basiska gabbbron. Här ligger lösa block vilka riskerar att falla ner mot bebyggelse, se Figur 9.

Figur 9. Pegmatit och lösa block i slänten.

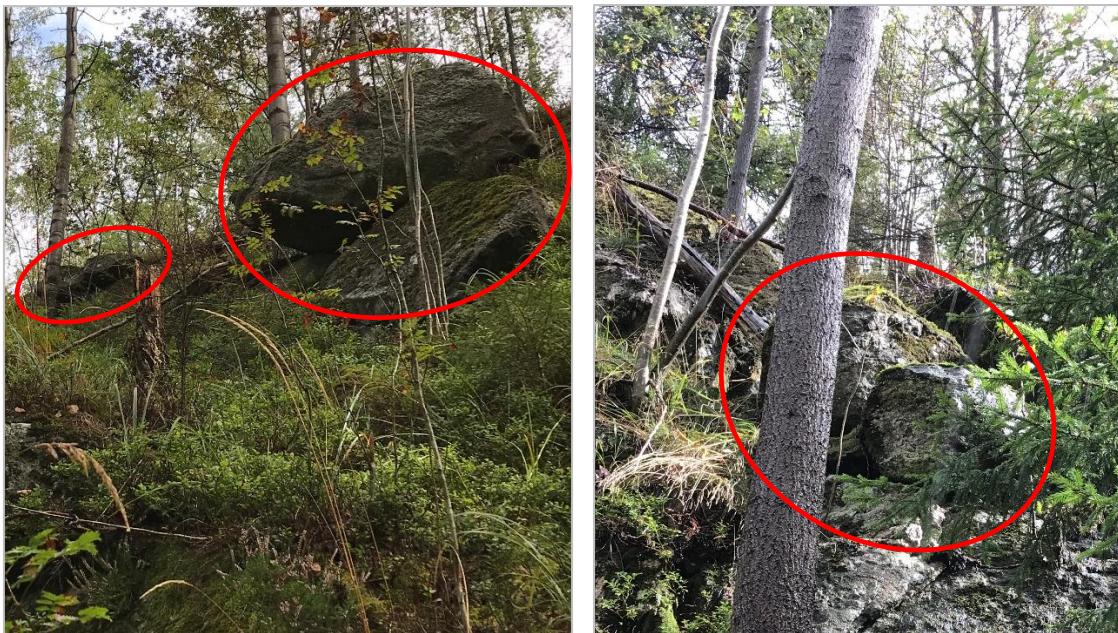
Nordost om observationspunkt 3 ligger stora block vilka riskerar att rasa ut mot bebyggelse, se Figur 10.

Figur 10. Stora lösa block ligger högt upp i slänten och riskerar att rasa ner mot bebyggelsen nedanför.

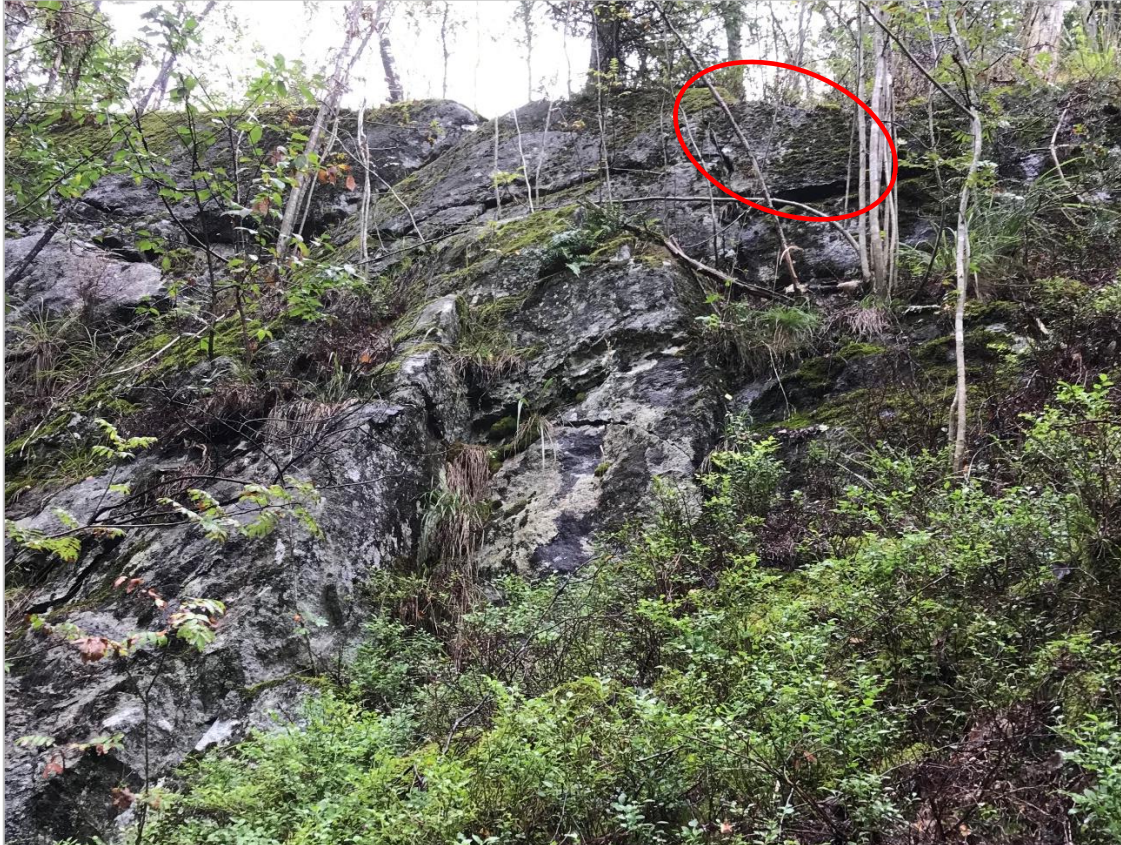
Vid observationspunkt 4 är bergskärningen ca 4 meter hög och lutar  $\sim 70^\circ$  och det finns både tecken på tidigare blockutfall i berget och lösa block, se Figur 11. Blocket markerat med röd ring i Figur 11 är ett tydligt exempel på hur de ogynnsamma sprickriktningarna i berget kan ge upphov till blockbildning och senare blockutfall.

Figur 11. Löst block som riskerar att falla ner ur berget på grund av ogynnsamma sprickriktningar.

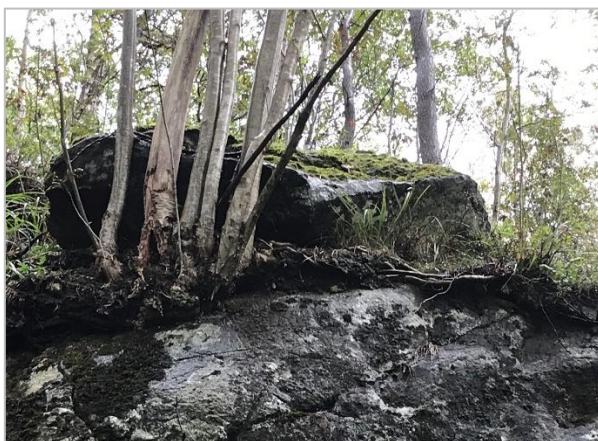
Vid observationspunkt 5 är berget rundat och fortsatt brant. Här går en nästan vertikal spricka i berget som följer bergets form och leder till uppsprickning av berget genom blockbildning. Här observerades två lösa block, av vilka ett i nuläget delvis säkras av träd, se Figur 12 och 13.

Figur 12. Block i slänt.

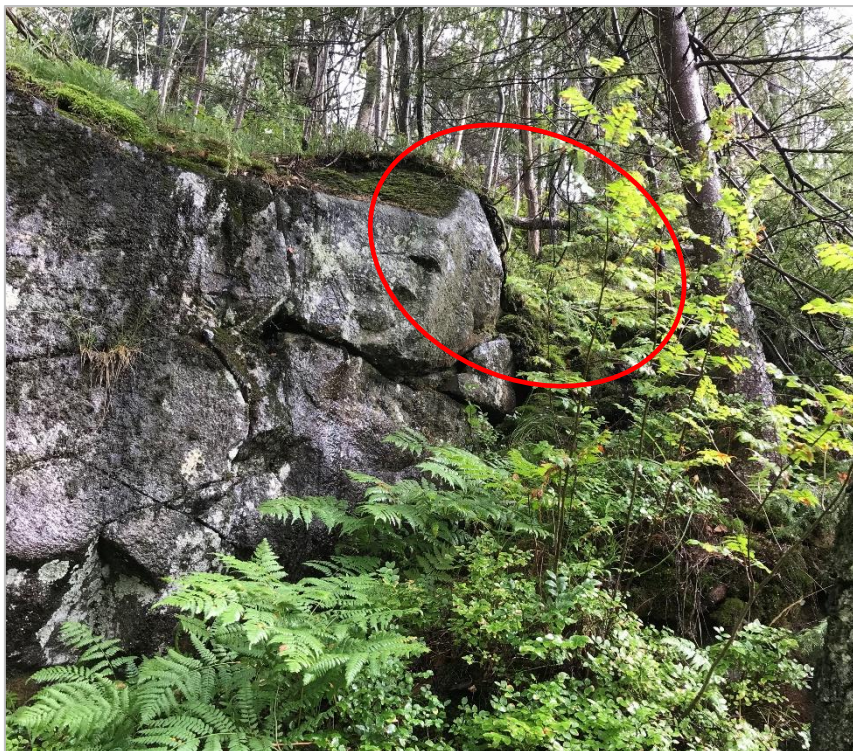
*Figur 13. Block som kan falla ut i framtiden.*

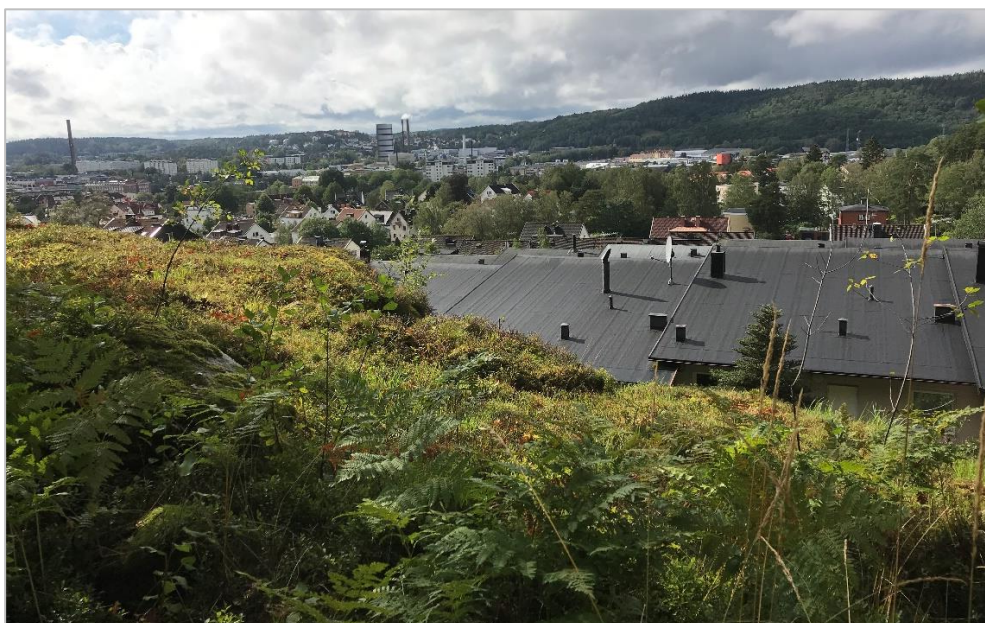
Vid observationspunkt 6 och 7 är berget rundat och flackare, med en släntlutning på  $\sim 45^\circ$ . Här bedöms sannolikheten för blockutfall som liten. Från punkt 6 och 7 finns en flack terrass västerut som ligger mellan bergsslätten och husen nedanför, se Figur 14. Om ett block skulle falla från slänten här är det sannolikt att det bromsas upp och stannar inom det flacka området.

*Figur 14. Flack terrass mellan husen och slänten bildar ett plant område där block troligtvis stannar om det faller ut från slänten.*

Området mellan observationspunkt 6 och 7 bedöms ha en mindre sannolikhet för ras- och blockutfall, då det är flackare här och inga lösa block påträffades. Dessutom skapar marken en terrass mellan slänten och husen, vilken sannolikt stoppar upp nedfallande block.

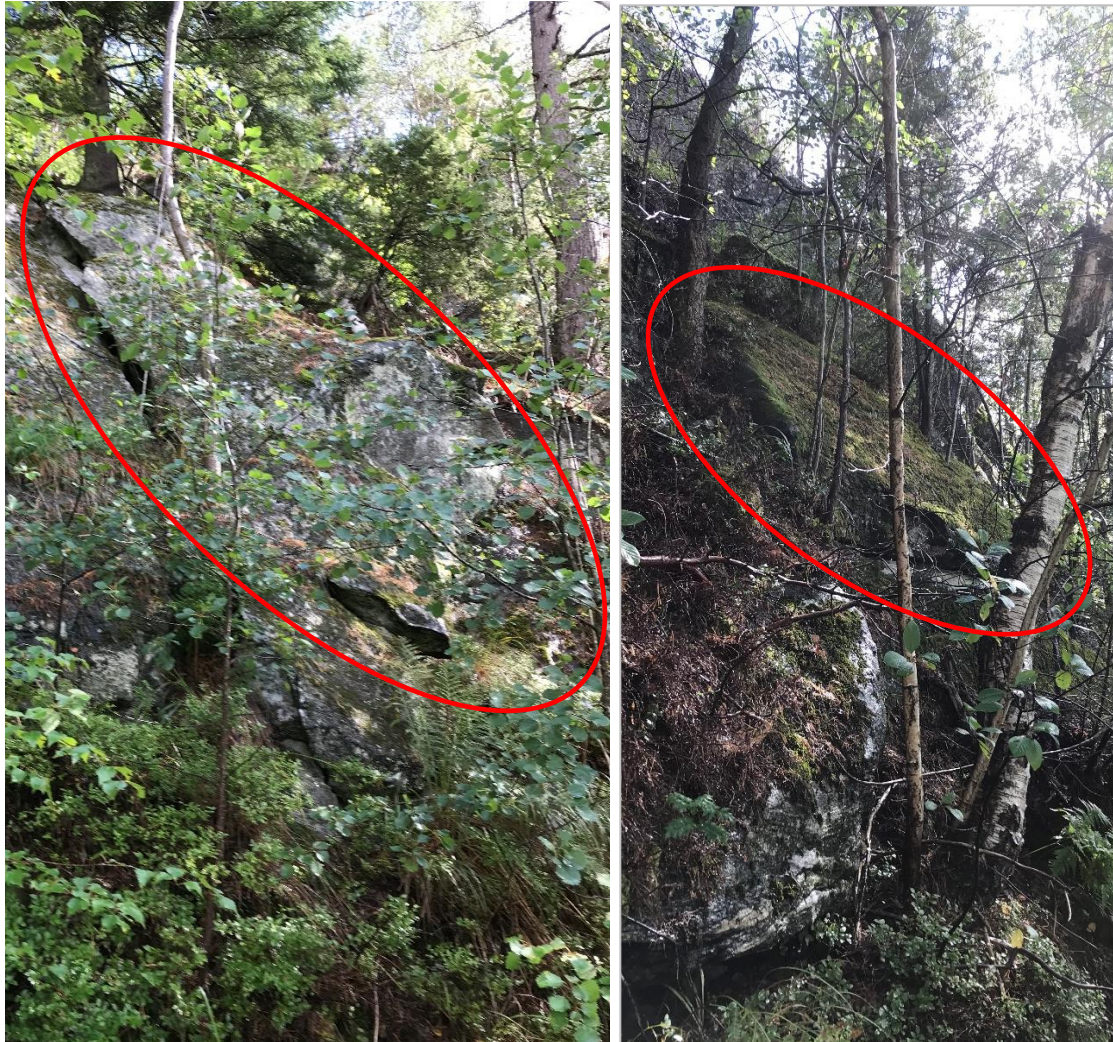
Observationspunkt 8 ligger direkt österut från husnummer 2 och 4, och här har berget en släntlutning på  $\sim 70^\circ$ . Stora block riskerar att falla ut mot bebyggelsen, se Figur 15. Här bedöms de stora blocken utgöra en stor risk för bostadshusen nedanför.

Figur 15. Stora block på 2-3 m ligger lösa i slänten.

Området vid observationspunkt 8 bedöms som ett stort riskområde för ras- och blockutfall, då mycket stora block ligger lösa i slänten.

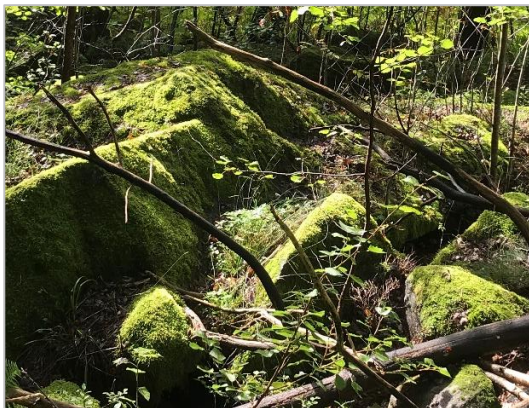
Här finns även många block som tidigare fallit ut, se Figur 16.

Figur 16. Eventuellt tidigare utfallna block.

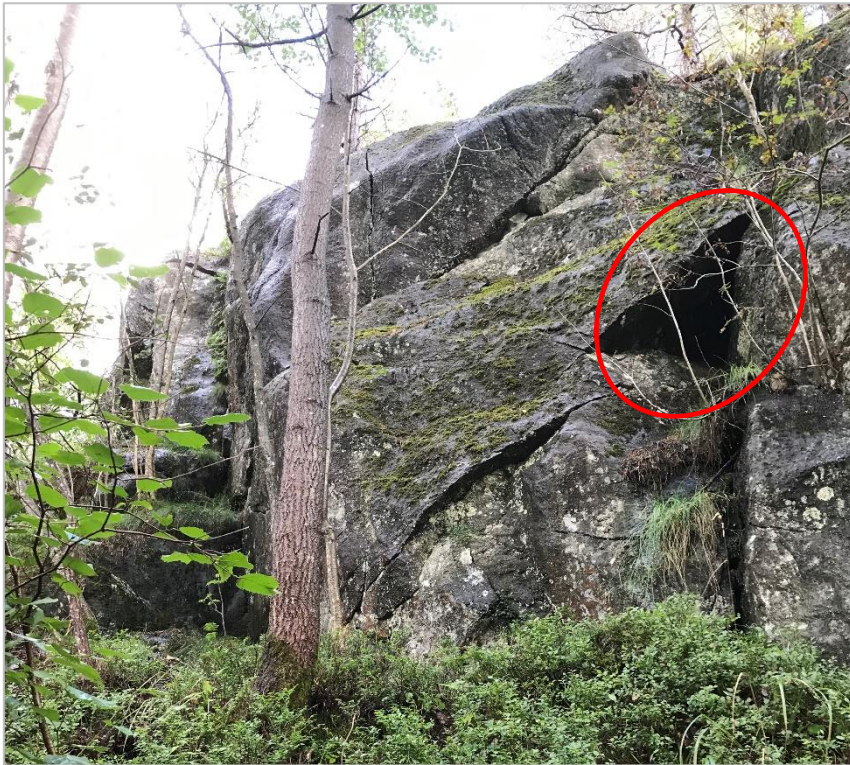
Vid observationspunkt 9 som ligger öster om husnummer 2, finns spår av tidigare blockutfall, se Figur 17.

Figur 17. Tidigare blockutfall har skett här.

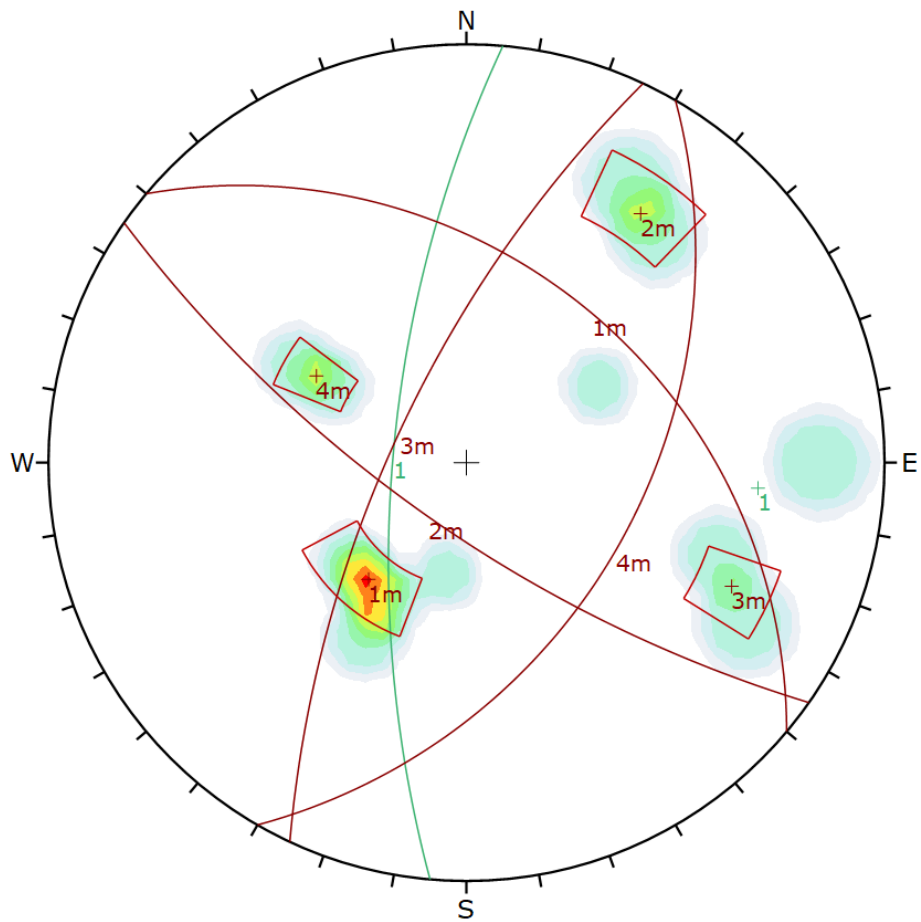
Sprickor i bergslänten vid Tokarpsberg norra mättes in med högerhandsregeln och plottades i stereoplot, se Figur 18. Sprickgrupper är markerade med bruna plan och bergsslänten är markerad med ett grönt plan. Det finns fyra mindre sprickgrupper. Sprickgrupp 1m har S/D  $\sim 310/40^\circ$ , Sprickgrupp 2m har  $\sim 125/72^\circ$ , Sprickgrupp 3m har  $\sim 205/70^\circ$  och sprickgrupp 4m har  $\sim 30/45^\circ$ . Slänten har en generell S/D på  $\sim 185/70^\circ$ .

Alla fyra sprickgrupper är branta och de ligger  $\sim 90^\circ$  isär, vilket ger upphov till effektiv blockbildning i berget. Sammantaget är sprickriktningarna ogynnsamma i slänten vid Tokarpsberg Norra. Tillsammans släntens branthet ( $\sim 70^\circ$ ), bedöms sannolikheten för ras- och blockutfall som överhängande.

Figur 18. Tokarpsbergs sprickgrupper (1m, 2m, 3m, 4m) visas med bruna linjer och slänten visas i grön linje.
