PM

Handläggare
Fiali Olander
Tel
010 505 24 17
Mobil
072 200 29 80
E-post
fiali.olander@afconsult.com
Datum
2019-06-17

Historisk inventering av fastigheterna Glesvingen 12 och 17, Borås stad

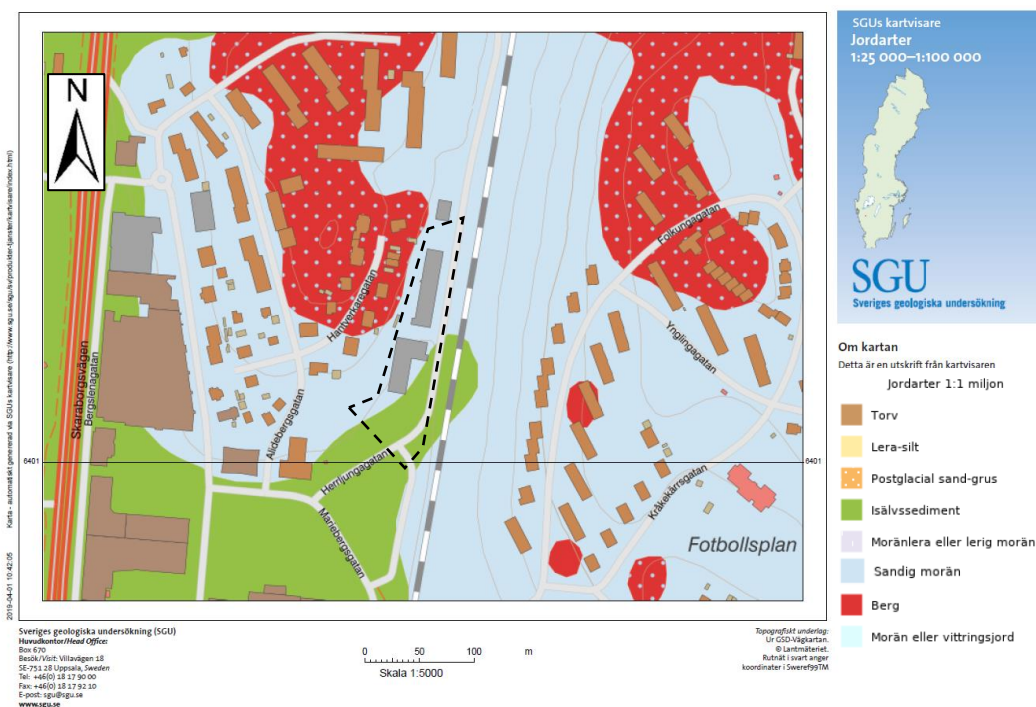
Utdrag ur SGU:s geologiska karta visas i figur 3 nedan. De ytliga marklagren inom fastigheterna samt dess närhet utgörs främst av sandig morän (ljusblå). Söder och sydöst om fastigheterna finns ett område med isälvsediment (grönt) och nordväst samt nordöst om fastigheterna finns ett område med ett tunt lager morän ovan berg (rött med ljusblå prickar). Troligen återfinns även fyllnadsmassor av varierande karaktär på fastigheten, i synnerhet där det förekommer tekniska installationer.

Figur 3. Jordartskarta från SGU. Svart streckad figur markerar ungefärligt läge för det aktuella området (sgu.se 2019-04-01).

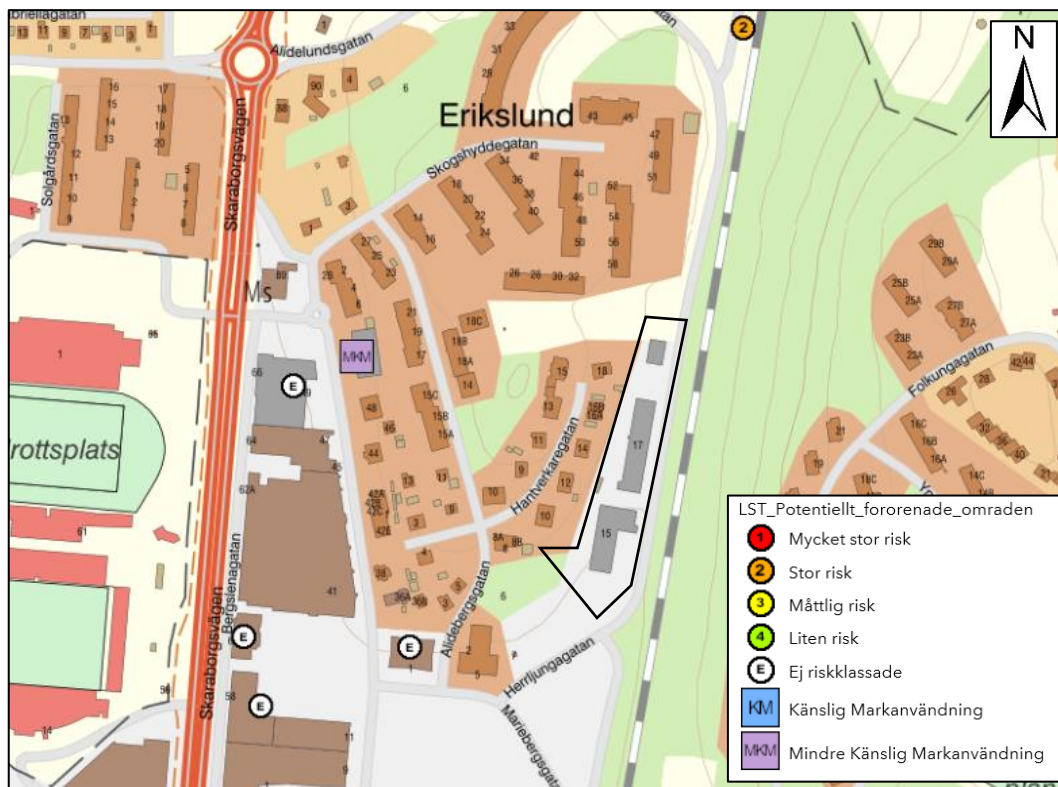
Enligt länsstyrelsen i Västra Götalands databas över potentiellt förorenade områden (EBH-stödet) finns det inga potentiellt förorenade områden inom de aktuella fastigheterna men det finns några identifierade områden i närheten, se figur 6. Ca 250 m norr om fastigheterna ligger ett område som har riskklass två. På platsen har det funnits en panncentral, år 2013 var området delvis sanerat på olja men viss restförorening kvarstår. På grund av avståndet bedöms risken som liten att förorening kan ha spridits till aktuella fastigheter. Ca 200 m väster om fastigheterna ligger två områden som identifierats som potentiellt förorenade på grund av att drivmedelsverksamhet har förekommit. Det ena området har sanerats ner till MKM men viss restförorening kvarstår på grund av entreprenadtekniska själ. Det andra området har identifierats men inte riskklassats, viss åtgärd ska vara genomförd men år 2012 bedömdes restförorening kvarstå. På grund av avståndet bedöms risken som liten att förorening kan ha spridits till aktuella fastigheter. Sydväst om fastigheterna, ca 200 m bort, finns ytterligare tre områden som har identifierats som potentiellt

förorenade men inte riskklassats. Det gäller ett område där farligt avfall hanterats, en drivmedelsanläggning samt ett tungmetallgjuteri. På grund av avståndet bedöms risken som liten att förorening kan ha spridits till aktuella fastigheter.

Figur 6. Kartan visar de objekt som identifierats inom närområdet. Det aktuella området för inventering är markerade med svart figur. Karta från Länsstyrelsens WebbGIS (2019-04-15).

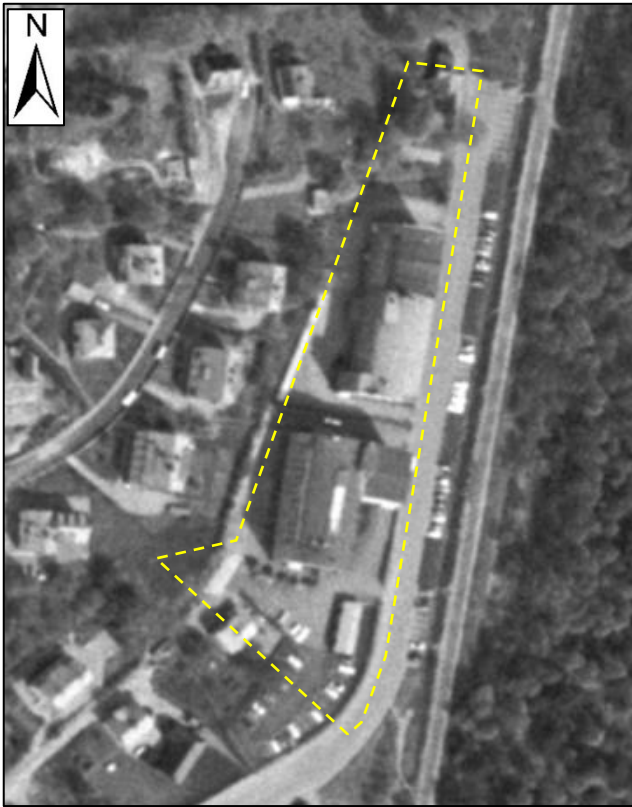
På flygbild från 1964 syns två byggnader samt eventuellt ett mindre förråd eller liknande på sydöstra delen av Glesvingen 12. På den norra delen av glesvingen 17 ser det ut att växa träd. På flygfoto från år 1972 har viss utbyggnad av fastigheten på Glesvingen 17 skett samt att träd har avverkats i den norra delen och en mindre byggnad har upprättats. Marken ser hårdgjord ut och är troligen asfalterad redan år 1964 men det är osäkert när asfaltering gjordes samt om fastigheterna har asfalterats i omgångar. Då asfalten åtminstone delvis troligen är lagd före år 1975 kan det inte uteslutas att asfalten innehåller höga halter av PAH.

Figur 7. Flygfoto från år 1964 över fastigheterna och närområdet. © Lantmäteriet Medgivande R50086180_190001.

Sammanfattningsvis rekommenderas att en miljöteknisk undersökning utförs innan bygglov antas inom de båda fastigheterna. Undersökningen bör innefatta provtagning av jord med avseende på metaller, olja, PAH och PCB. Samt provtagning av asfalt avseende PAH. Utöver detta bör byggnaderna inventeras för att utreda förekomsten av miljö- och hälsoskadliga ämnen och/eller material, som vid en rivning behöver sorteras ut och omhändertas av godkänd mottagare.

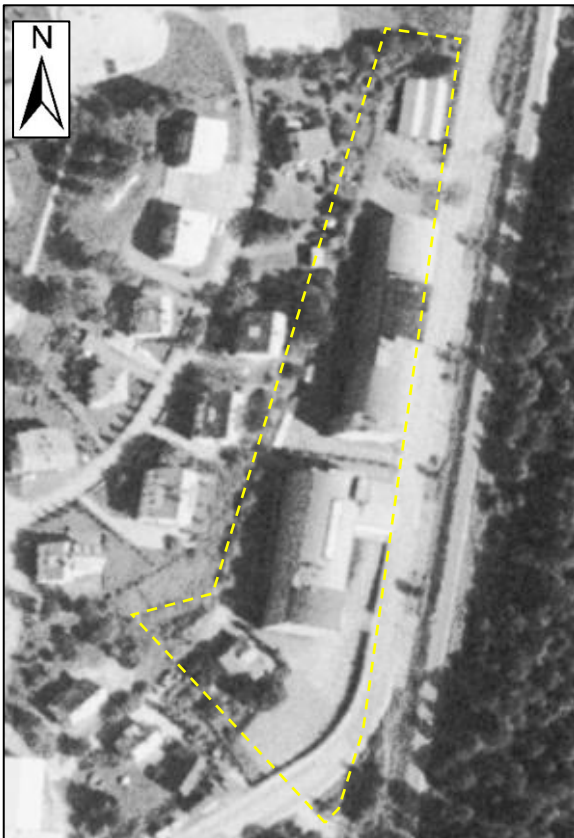
Figur 8. Flygfoto från år 1972 över fastigheterna och närområdet. © Lantmäteriet Medgivande R50086180_190001.
