## PM

2021-05-28

### PM kajer

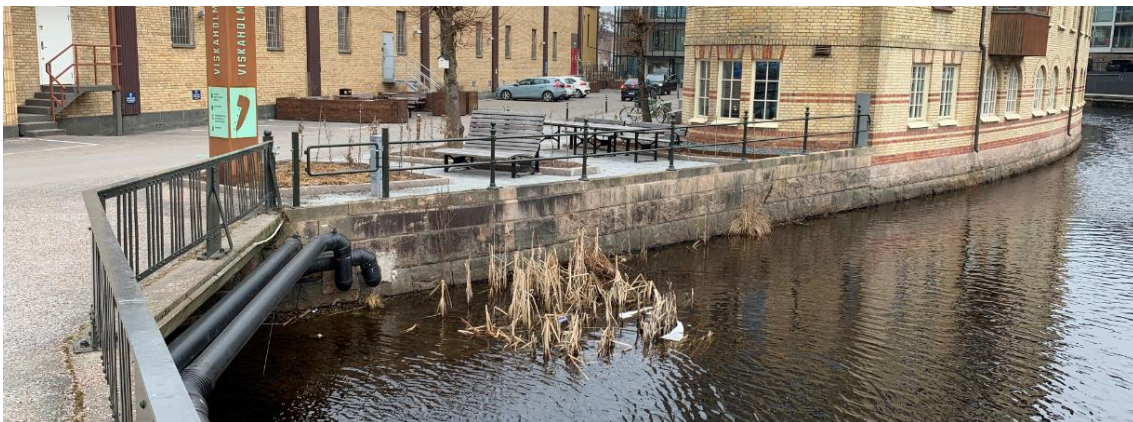
Bild 1: Muren norr om Viskaholmsbron

Murarna mot Viskan inom detaljplaneområdet är av block av huggen natursten som är något råkilad, vilket ger ett robust intryck. Vid normalvattenstånd syns i huvudsak tre stenskiift ovan vattennivån. Översta skiftet utgörs av en krönsten med lite andra dimensioner än övriga stenskiift. Vid Viskaholmsbrons västra landfäste har en liten påbyggnad av muren gjorts i efterhand, sannolikt i samband med att bron byggdes.

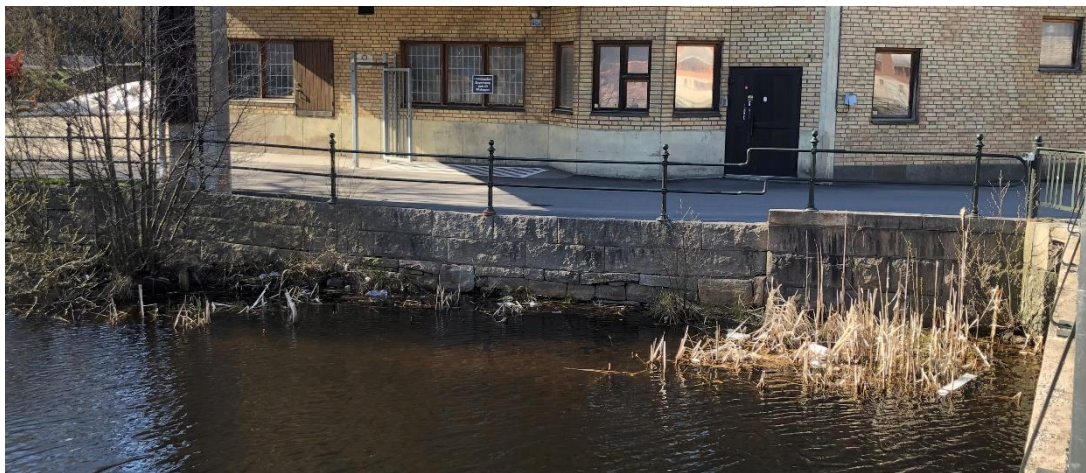
Den enda observation som kan noteras är att det ser ut som att muren har satt sig mer före och efter den befintliga pelare som finns i den södra delen av området. Bedömningen är att det beror på att pelaren bör vara pålad i samband med att huset byggdes. Den pålningen är troligtvis bättre än den som är gjord för den gamla muren. Följden blir något ojämna sättningar. Med den förklaringen bedöms förhållandet inte utgöra någon större orsak till oro.

*Bild 2: Antydning till ojämn sättning i muren runt befintlig pelare*

Murarna bör hållas under uppsikt genom kontroll av att det inte uppstår ojämna sättningar, lutningar eller ras av stenar från muren.

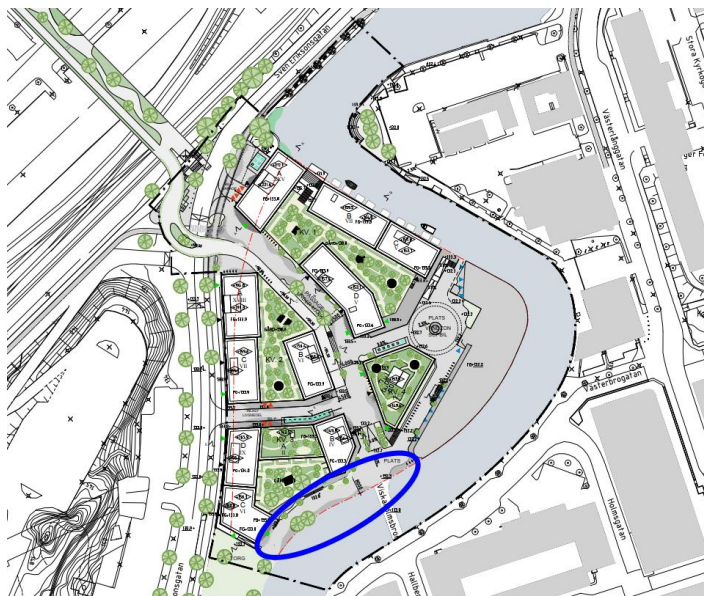
Bild 3: Muren i södra planområdet

Muren söder om kontoret förbi Viskaholmbron fram till fastighetsgräns kan lämnas utan åtgärd med beaktande av rekommendationerna ovan.

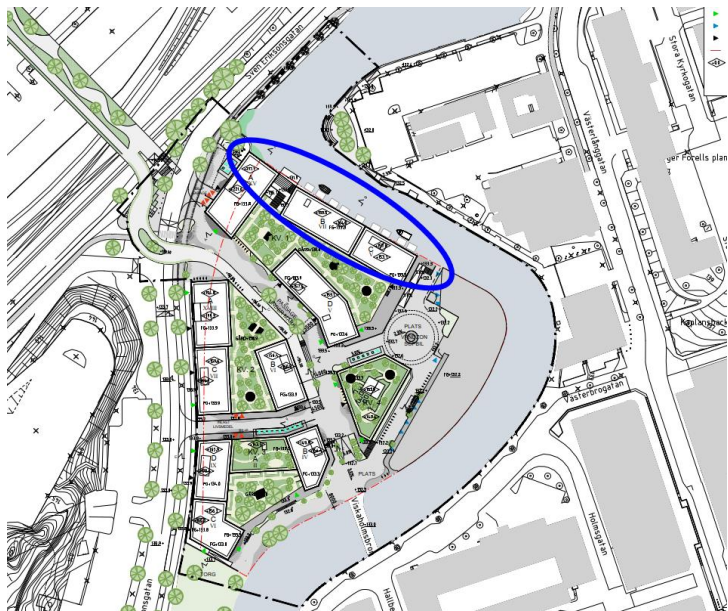
Bild 4: Muren i norra delen av planområdet

På denna delsträcka innebär planförslaget att husfasaderna förläggs i samma linje som den befintliga kajen. Därför rekommenderas att dessa kajmurar rivs och ersätts med nya grundmurar till huset, vilka dimensioneras för de nya laster som huset innebär.

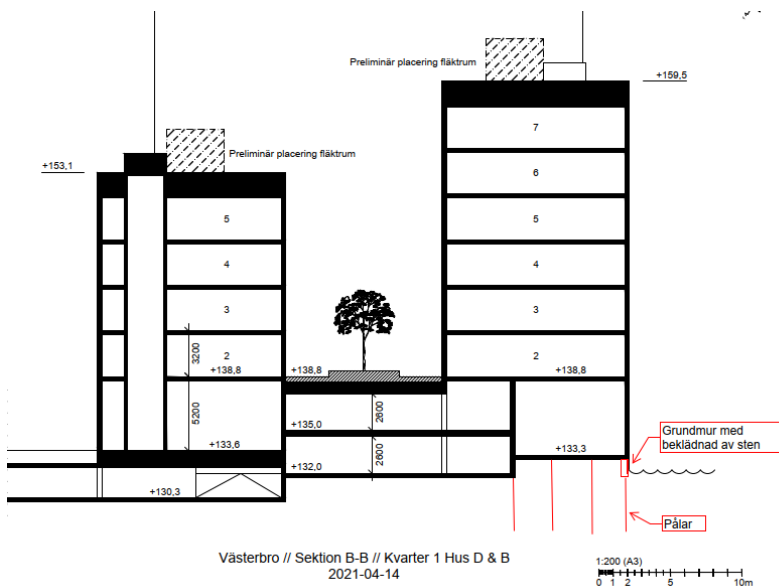
Bild 5: Ny grundmur under det nya huset
