Långestenslyckan, Borås

Environmental Due Diligence Arkivstudie

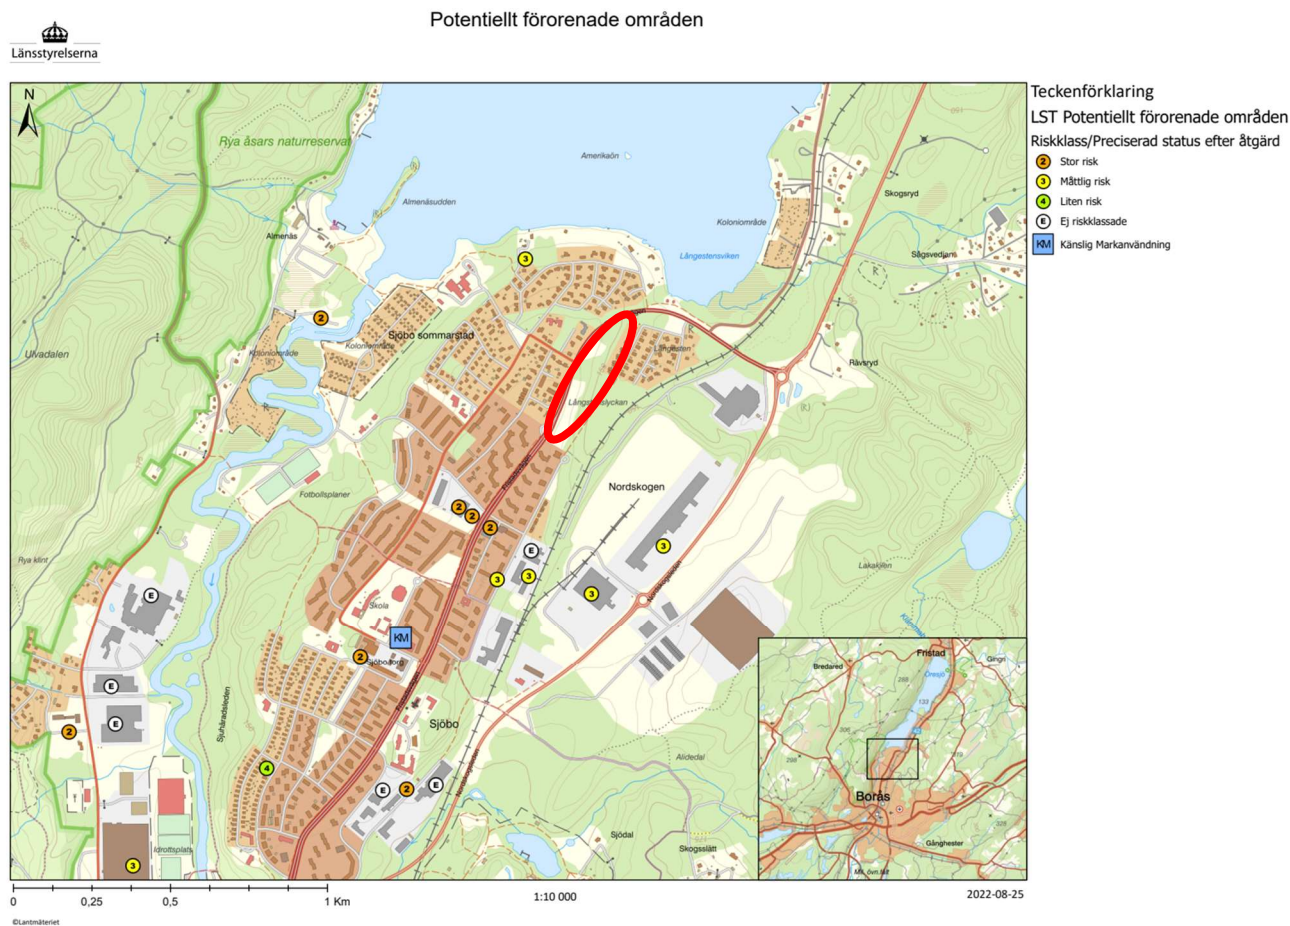
Figur 1 Aktuellt område inringad i rött. (hämtat från Länsstyrelsens geoportal, 2022-08-25)

- 1st Verkstadsindustri - med halogenerade lösningsmedel ca 150m sydväst om fastigheten
- 2st Drivmedelshantering ca 150m sydväst om fastigheten

- 2st Bilvårdsanläggning/bilverkstad/åkeri, ca 150m söder om aktuellt område
- 1st Anläggning för farligt avfall, ca 150m söder om aktuellt område
- 1st gummiproduktion, ca 150m söder om aktuellt område
- 1st Bilvårdsanläggning/bilverkstad/åkeri, ca 150m nordväst om aktuellt område

Sannolikheten för föroreningspåverkan till aktuellt område från ovanstående verksamheter bedöms i dagsläget som liten.

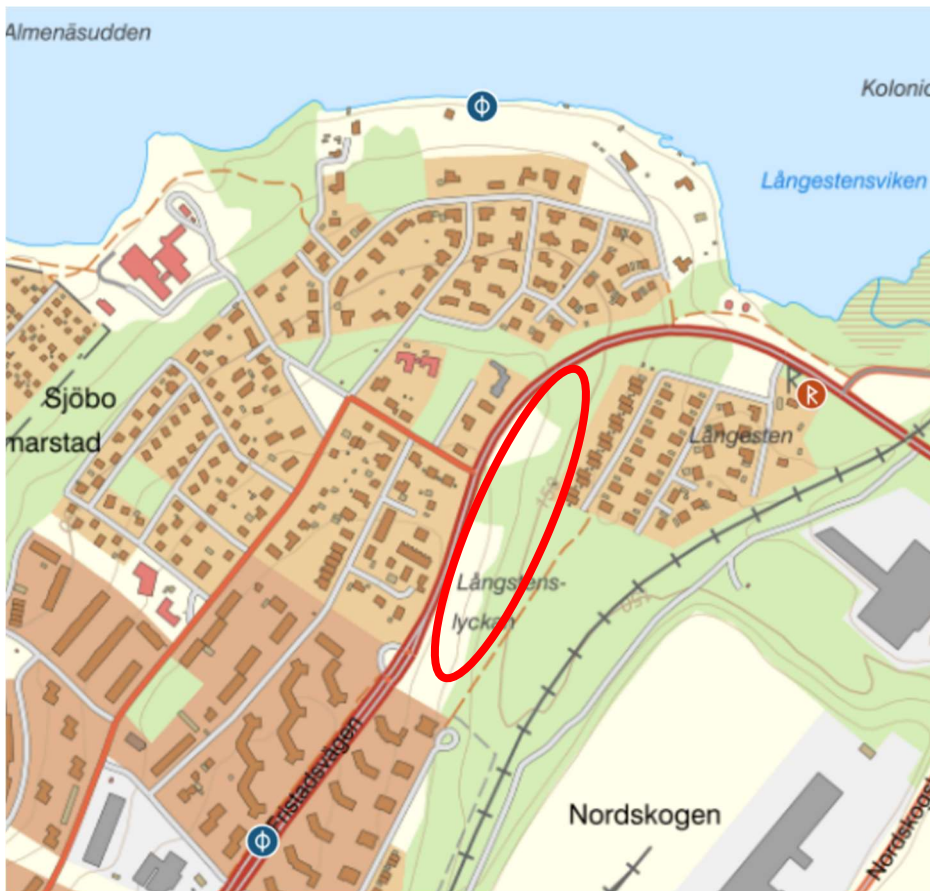
1. ett fynd lämningar ca 300m norr om aktuellt område.
2. en gravplats ca 100m öster om aktuellt område.
3. ett vägmärke ca 100m sydväst om aktuellt område.

Figur 2 Aktuellt område inringad i rött. (hämtat från Riksantikvarieämbetets databas för fornlämningar, 2022-08-25)

Närliggande fornlämningar bedöms kunna utgöra en förhöjd risk för påträffande av lämningar vid aktuell fastighet vid exempelvis schakt.
