BORÅS STAD

Miljöteknisk markutredning, del av Bergsäter 1:1, Borås

UPPDRAGSNUMMER 1301083000

MILJÖTEKNISK MARKUTREDNING

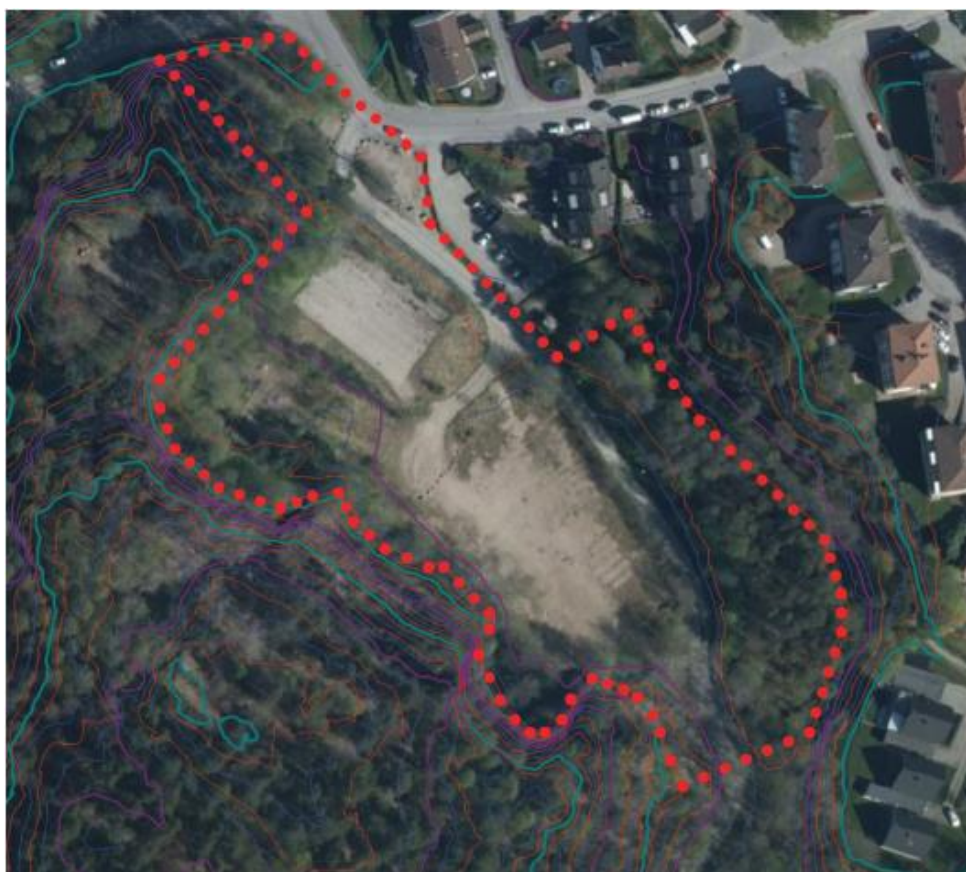
Figur 2. Aktuellt undersökningsområde

Området är beläget i stadsdelen Bergsäter, ca 1 kilometer sydväst om Borås centrum. I närområdet finns både bostadsbebyggelse och verksamheter. Direkt söder om området ligger Bergsäterparken. Fastighetens storlek är ca 1,2 ha, och har kuperad terräng med dels träd och berg i dagen, men också stora grusade ytor och en belagd f.d. bollplan längs med Backadalstigen. Backadalstigen som är en bussgata går från sydost och norrut genom fastigheten. Nordöst om bussgatan är marken sumpig med ett mindre vattendrag/dike som rinner i nordvästlig riktning.

För länge sedan (>30 år?) har området använts som idrottsanläggning eller liknande. Inom området finns idag en större grusad yta, en mindre asfalterad yta samt en gammal gungställning vilket kan indikera att området använts till idrott och/eller lek. På senare år har området dock nyttjats för upplag av sten, grus och snö.

På genomfört platsbesök inför undersökningen observerades ett antal mindre högar med asfalt/tjära. Dessa var borttagna när undersökningen genomfördes. Vid undersökningen observerades att området användes frekvent för rastning av hundar.

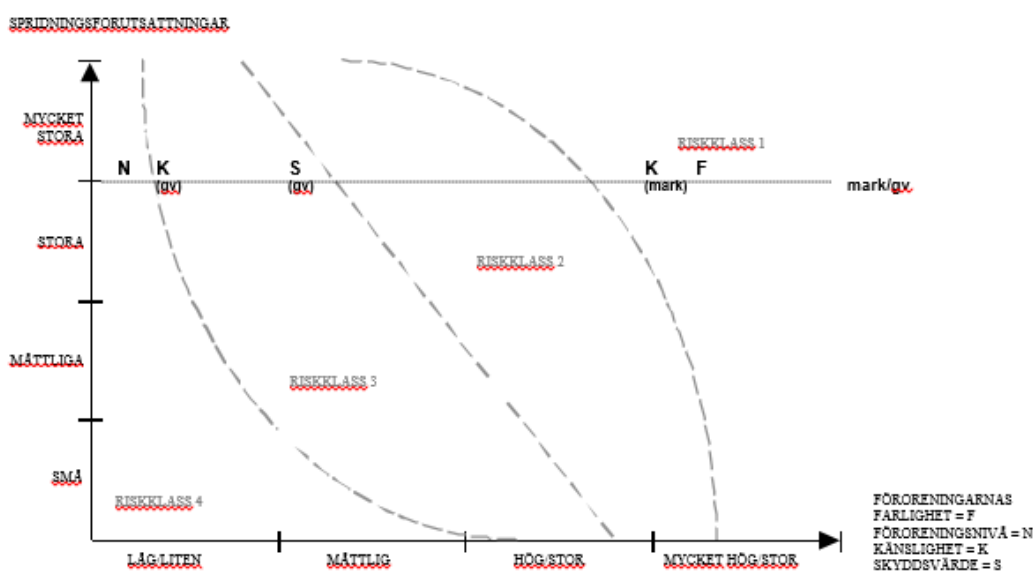
Figur 3. Riskklassificeringsdiagram enligt MIFO

En viss osäkerhet föreligger kring utbredningen av de uppmätta föroreningarna i jord och de uppmätta halterna av nickel i grundvattnet. Detta tillsammans med objektets spridningsförutsättningar samt skyddsobjektens känslighet och skyddsvärde, gör att objektet föreslås placeras i riskklass 3, måttlig risk

PAH, bly och kvicksilver har påträffats i halt överstigande KM. Inga risker bedöms finnas vid nuvarande markanvändning men det går inte fullt ut att utesluta oacceptabla risker vid planerad framtida markanvändning. Viktigt att poängtera är dock att respektive parameter endast uppmätts i halter över KM i en provpunkt vardera. Någon utbredd förorening i jord finns sannolikt inte men detta bör säkerställas innan exploatering av området sker. Därför föreslås att en kompletterande provtagning utförs i anslutning till de provpunkter där förhöjda halter påträffats.

Visst omhändertagande av massor i anslutning till de punkter där halter över KM uppmätts kan inte uteslutas. Omfattningen av omhändertagande bestäms utifrån resultaten av kompletterande undersökning.
