# HYDROGEOLOGISK UTREDNING VÄSTRA VIARED

PM

OKTOBER 2016  
BORÅS STAD

2016-10-24  
Rev. 2017-03-20  
Rev. 2017-09-18

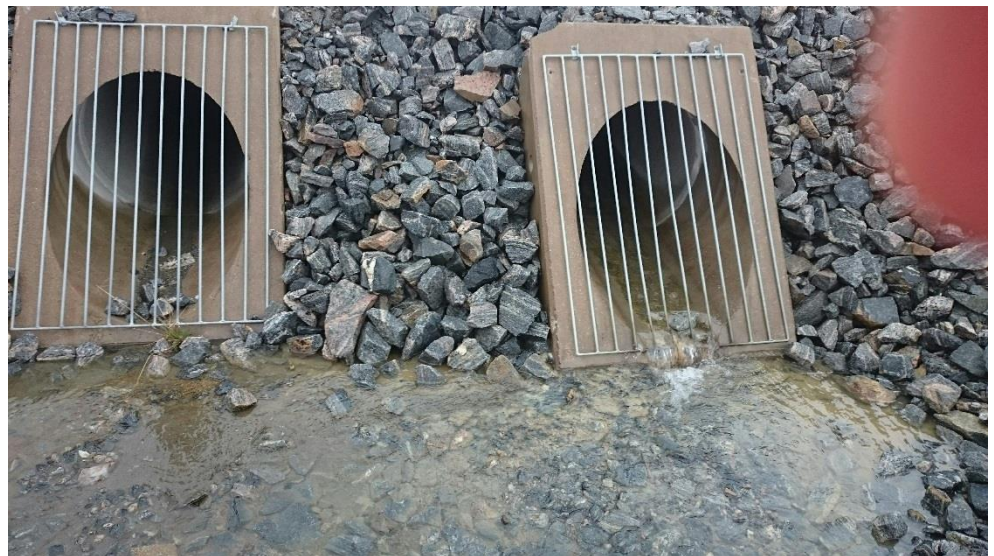
Figur 3 Kulvertar vid väg i öst. Vänstra kulverten kommer längre upp längs vägen (SV-V). Den högre går rakt under vägen till andra sidan (se figur 4).

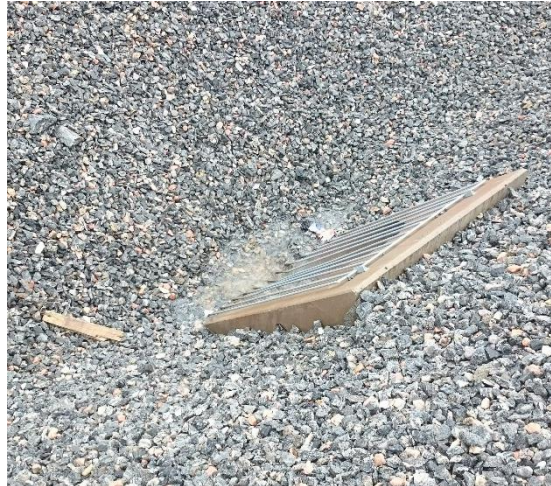
Figur 4 Västra delen av ovan nämnda kulvert. Den stående vattenytan i kulvertens underkant kan tyda på att kulverten utgör en dräneringsnivå.

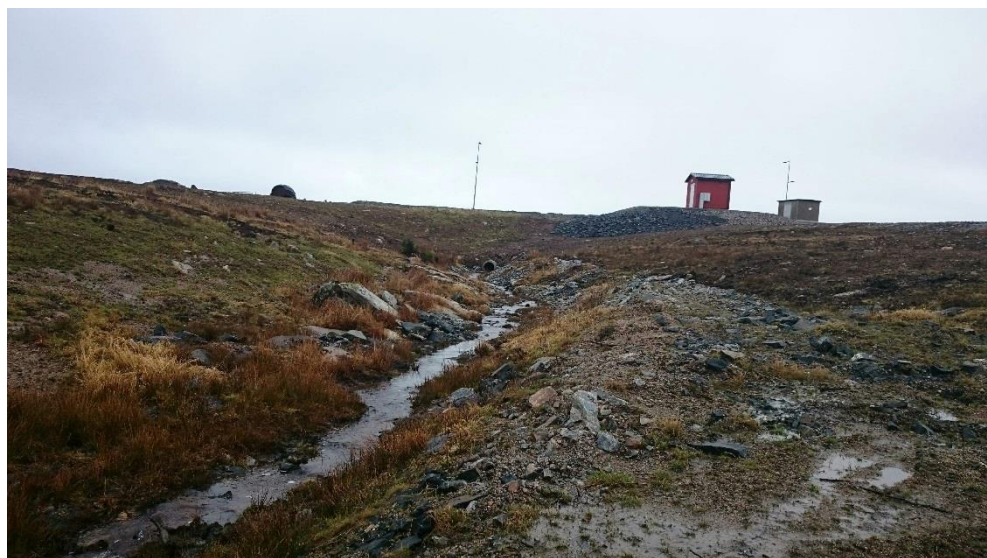
I den sydvästra randen av mossen stod det vid fältbesöket vatten i flera av de diken som förekommer mellan sprängsten och våtmark, detta på grund av att dikena anlagts i lågpermeabla massor från våtmarken. Dessa diken bidrog till det flödet som rann i bäcken. På flera andra ställen infiltrerade vattnet direkt i diket.

Södra och sydvästra delen av mossen avrinner fortfarande ut genom bäcken i sydväst och vidare till södra delen av Ryds mosse. Det finns en risk att norra delen av mossen inte längre avrinner mot sydväst utan istället avrinner österut på grund av att den vattendelare som tidigare hindrat detta numera är borta. Våtmarken ligger längs nordöstra kanten cirka två meter ovan sprängstenens marknivå. Detta utgör också en risk för att våtmarkens kant dräneras och torkar ut.

Figur 5 Foto från platsbesök 2016-04-07. Vy in mot det exploaterade området från den sydvästra bäcken.

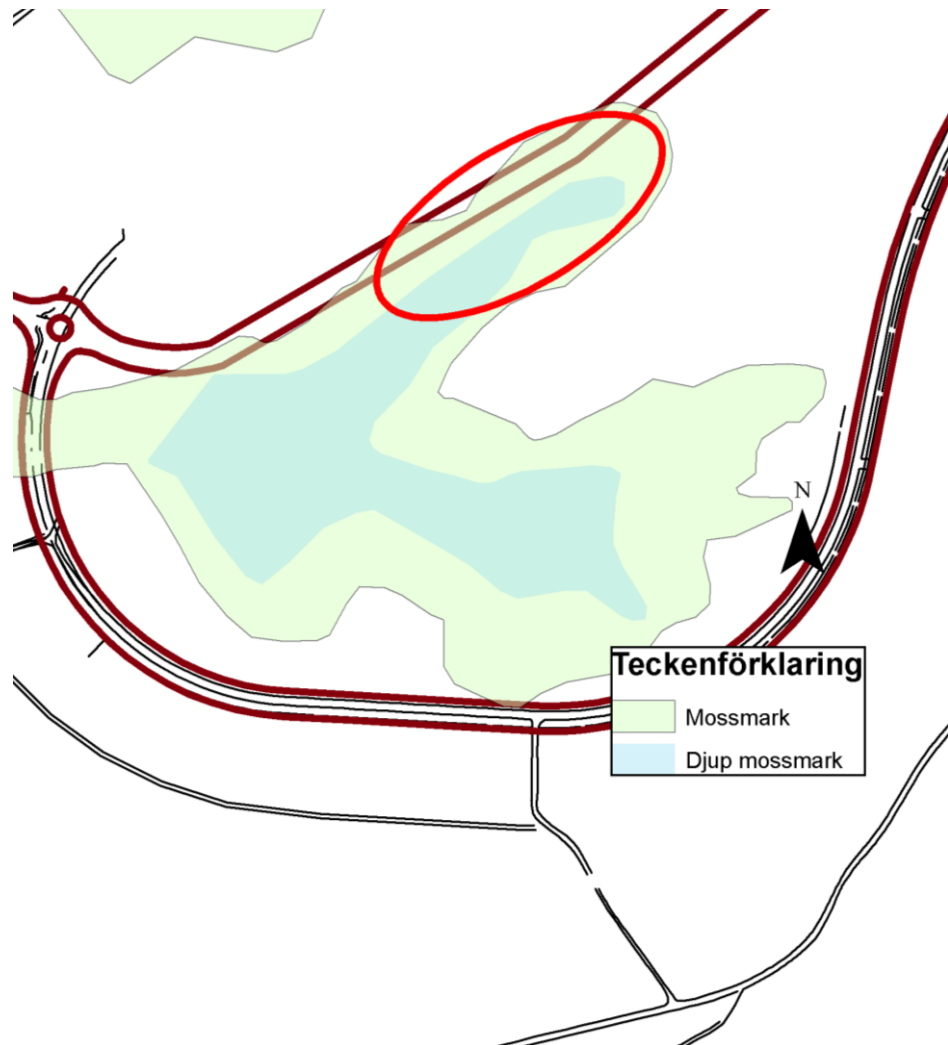
Vid en exploatering av Viared 8:110 kommer den dränering av kanter och risk för ändrat flödesmönster som redovisats tidigare att åtgärdas. Den avrinning som skapas av de hårdgjorda ytorna inom fastigheten Viared 8:110 leds till våtmarken, samtidigt som det eventuella flödet österut förhindras genom tätande massor. Aktuellt område markerat med röd cirkel i Figur 7.

Figur 7 Område för exploatering av Viared 8:110 markerat med röd cirkel.

- › Vid en exploatering av det norra området av norra Ryds mosse (Viared 8:110) bör det tillses att det ursprungliga vattentillskottet i detta område leds till norra kanten av våtmarken och förhindras rinna norr/österut genom t.ex. täta massor.

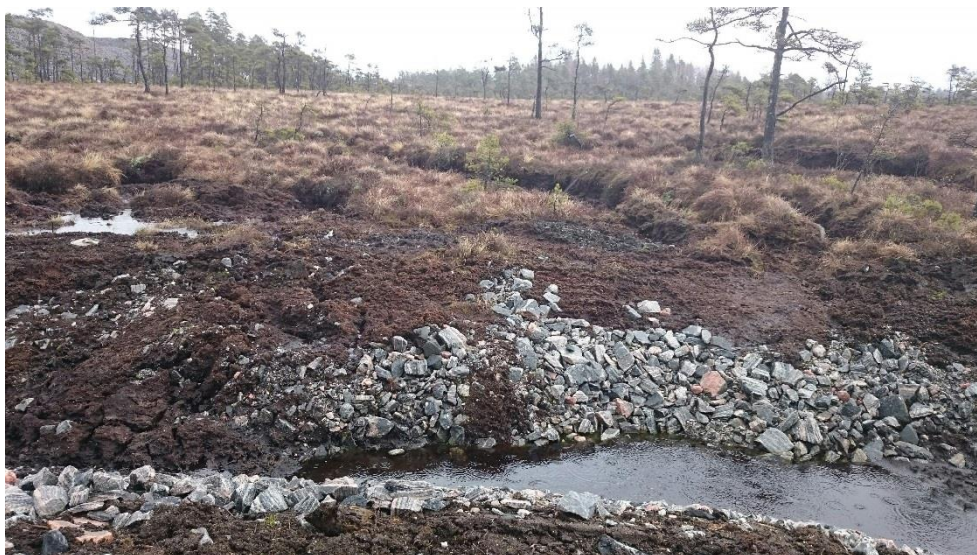
I fält kunde en kortare sträcka i mossens västra del på cirka 40-50 m upptäckas där mossens kanter släppt ifrån mossens större massa. Sprickorna ligger cirka 10-20 meter in från mossens kant och är cirka 0,5-1m djupa. Dessa misstänks ha uppstått innan sten och jord lagts upp mot mossens kant vilket fungerar som stöd. Sprickorna bedöms inte ha orsakats av dränering av ytterkanterna. Sprickorna har fyllts i med material från exploaterade områden och vegetation bedöms kunna återetablera.

Figur 8 Bild på kant där sprickor i mosstället upptäckts

Förutom ovanstående konsekvens vilken kan utgöra en risk för stora delar av norra delen av Ryds mosse finns det risk med den lokala situationen också. De sprickor som upptäckts i sydvästra delen av mossen har lagats med iläggning av tidigare borttagna massor. Framtida sprickor motverkas genom att lägga upp sten och massor på kanterna för att stödja upp mossen vid eventuell framtida exploatering.

Stöd bör anläggas på alla sidor om mossen vid den framtida exploateringen för att förhindra att ytterligare sprickor uppstår. Dämning med täta massor bör endast utföras om det finns anledning, då den dämmande effekten istället kan översvämma ett område.

De sprickor som upptäckts i sydvästra delen av mossen har åtgärdats genom uppbygg av massor från mossen och kan framöver motverkas på ett enkelt sätt genom att lägga upp sten och massor på kanterna för att stödja upp mossen. Det är dock viktigt att rätt massor används så att inte dämningseffekter som beskrivs ovan skapas. Detta avgörs utifrån det är aktuellt med ett flöde genom massorna eller inte utifrån tidigare vattenbalanser och avrinningsområden. Generellt kan täta massor användas där ett flöde inte är aktuellt medan sprängsten används där ett flöde är önskvärt.

- › Lokal påverkan genom sprickbildning kan motverkas på ett enkelt sätt genom att lägga upp sten och massor på kanterna för att stödja upp mossen. Stöd bör anläggas på alla sidor om mossen för att förhindra att sprickor uppstår.

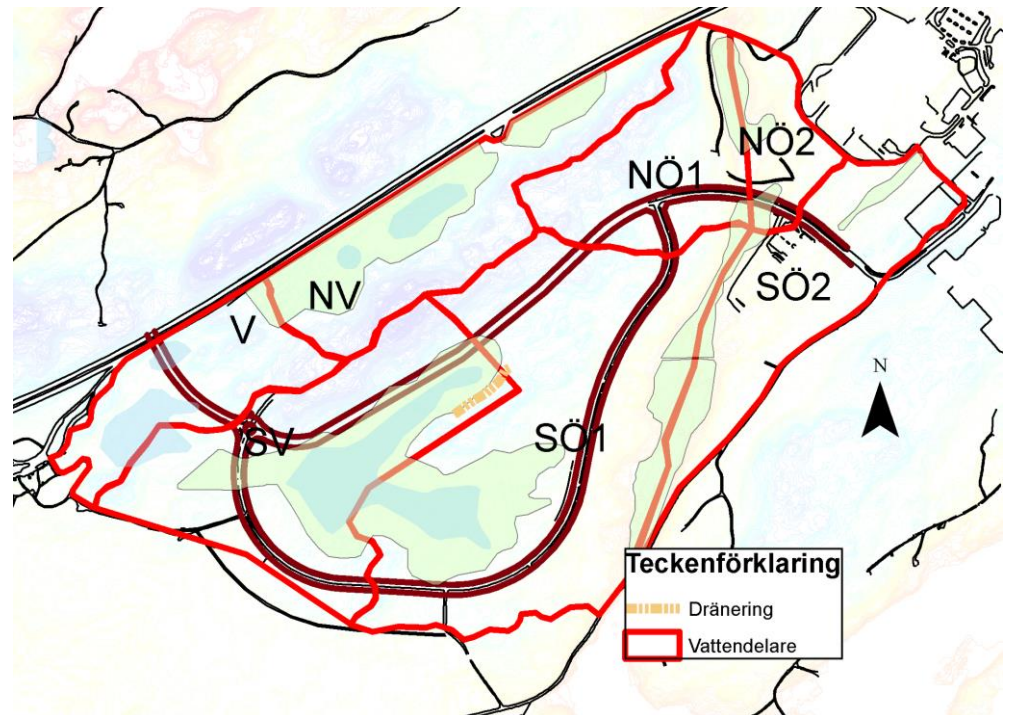
Utredningen har visat att problem med dämmande nivåer kan uppkomma på två helt motsatta sätt. De kan bestå antingen i att en dämmande nivå har tagits bort eller minskats och därmed kan orsaka dränering av mossen, eller så kan upplägg av täta massor orsaka en ny dämmande nivå och därmed översvämning. Det är därför viktigt att dämmande material endast används där det behövs. Platsen för identifierad risk ses i Figur 9.

Figur 9 Läge för identifierad risk.

Den troliga minskningen har skett i nordöstra delen av mossen där en sträcka med tidigare höga berglägen har sprängts bort. Våtmarken ligger cirka två meter ovan sprängstenens marknivå vilket innebär att vattendelaren troligen är cirka 3,5 under våtmarkens nivå. Beroende på permeabiliteten på sprängstenen kan detta medföra ett tidigare icke existerande flöde ifrån mossmarken. Vid en fortsatt exploatering av Viared 8:110 kommer våtmarken här att grävas ut och återfyllas med sprängsten. I samband med detta kommer risken för ett östligt flöde att åtgärdas. Aktuellt område redovisas i Figur 7.

- › En naturlig dämning i nordöstra delen av mossen har försvunnit genom att en sträcka med tidigare höga berglägen har sprängts bort. Vid en fortsatt exploatering av Viared 8:110 kommer risken för ett flöde österut i detta område att åtgärdas i samband med utgrävning och utfyllnad av sprängsten.

- › Där våtmarkens nivå ligger ovan sprängstenens ovankant bör det åtgärdas med täta massor eller annat stödjande material. Annars finns en stor risk att kanten blir permanent uttorkad.
