DETALJPLAN DALSJÖFORS, TUMMARP 1:29 MED FLERA

PM GEOTEKNIK FÖR DETALJPLAN

PROJEKTNR.	DOKUMENTNR.
A231182	A231182-PME-001

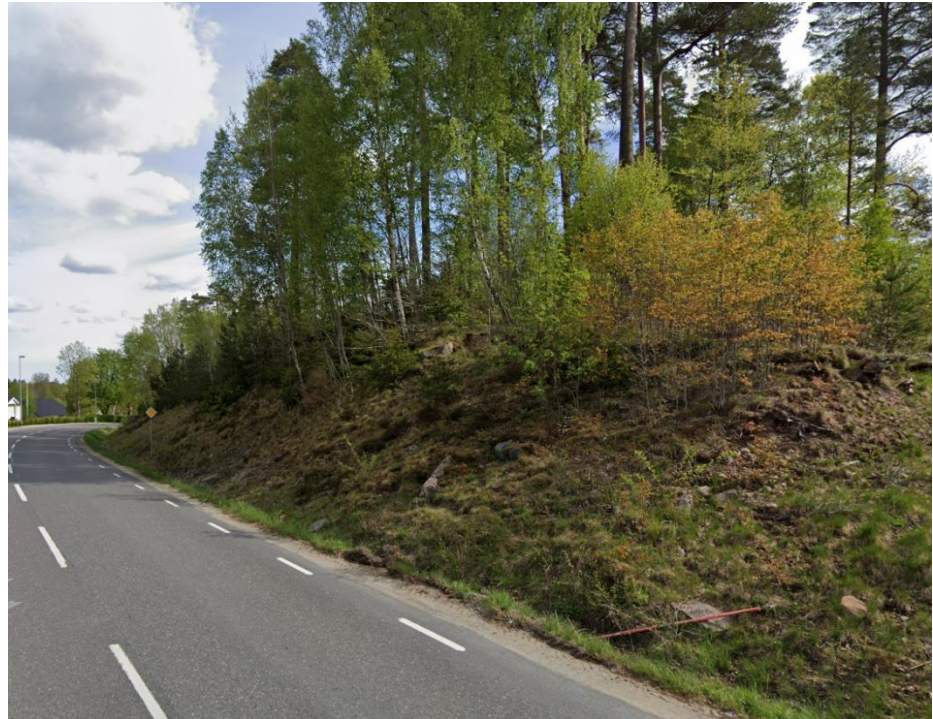
Detaljplaneområdet är relativt kuperat med en generellt lägre markyt nivå åt nordost. I västra delen av området återfinns de högsta nivåerna med en markyta på ca +250. Markytan sluttar ned till nivåer mellan ca +220 och +230 vid Stationsvägen. I västra delen av området finns en relativt brant slänt ned mot Boråsvägen, se Figur 5. Slänten sluttar från ca +246 till ca +240, vilket innebär en lutning på ca 1:1,25. Även i norra delen av området finns en relativt brant slänt, se Figur 6. Slänten sluttar ned mot Stationsvägen från ca +227 till ca +223, vilket innebär en lutning på ca 1:1,5.

Figur 5. Slänt ned mot Boråsvägen, fotograferat åt nordost (Google, 2019).

Slänterna ned mot Boråsvägen och Stationsvägen är bitvis nära teoretisk kritisk lutning. Okulärbesiktning av slänterna indikerar dock att slänterna är i relativt gott skick och ingen rörelse eller erosion har observerats. Vegetationen i slänterna innebär också en förstärkning, då dess rötter har en armerande effekt på ytliga glidytor. På grund av tät vegetation och fornlämningar i området har geotekniska undersökningar inte kunnat utföras i exakt anslutning till slänterna, dock visar undersökningar i närområdet att jorddjupet är relativt litet, ca 1–3 m. Sammantaget bedöms detta göra att slänterna har tillräcklig stabilitet vid befintliga förhållanden utan att åtgärder krävs. Ungefärlig utbredning av de branta slänterna kan ses i Figur 7.

Vid byggnation närmare än 10 m från släntröner rekommenderas att slänterna flackas ut till en lutning flackare än 1:2.

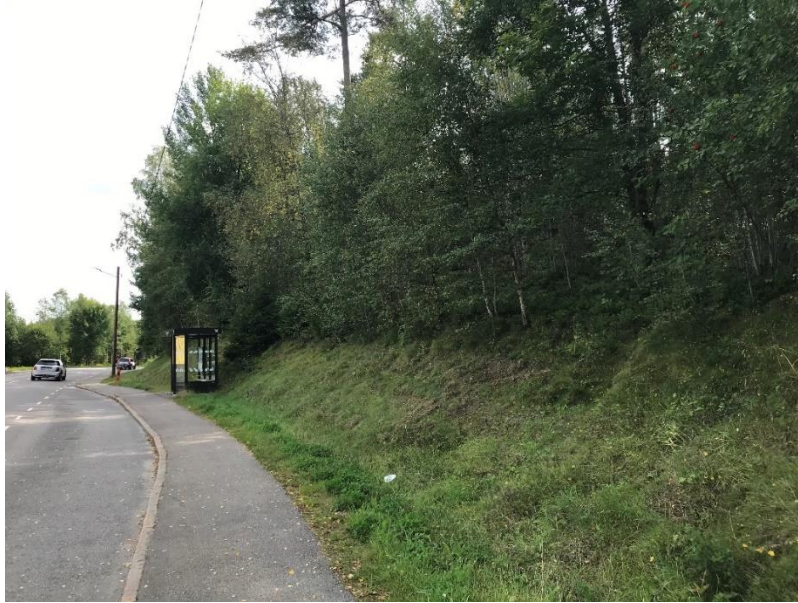
Figur 6. Slänt ned mot Stationsvägen, fotograferat åt sydost (COWI AB, 2021).

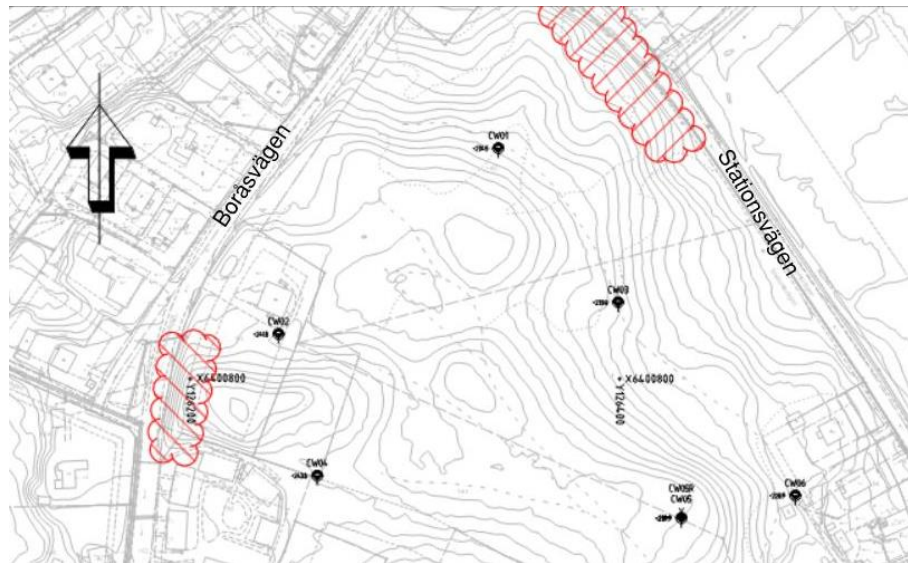
Figur 7. Branta slänter ned mot Boråsvägen och Stationsvägen rödmarkerade.
