HEDAGÅRDEN 1:73 SAMT HEDAGÅRDEN 1:6, BORÅS STAD

MARKTEKNISK UNDERSÖKNINGSRAPPORT (MUR) GEOTEKNIK

A249201-G-RAP-001

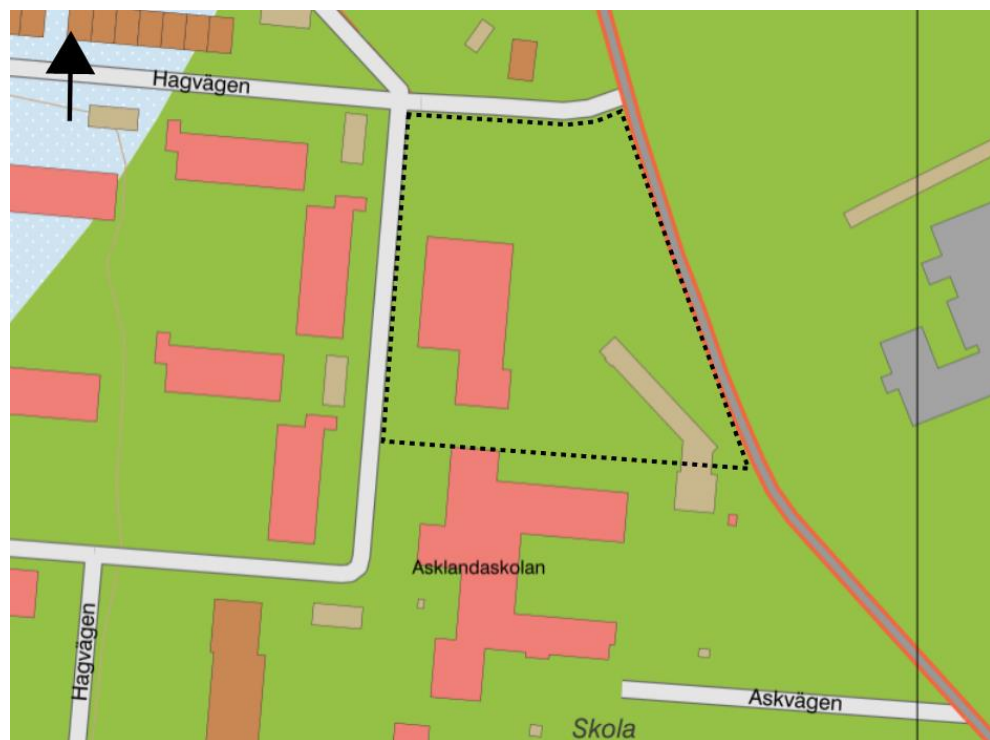
Figur 2 Utklipp från SGU:s digitala jordartskarta, aktuellt område är översiktligt markerat med svart-streckad linje (kartkälla: SGU 2023)

Enligt SGU:s digitala jordartskarta består undersökningsområdet av isälvs sediment, se Figur 2.
