Våtmarker i området Marsjöarna-Tolken inom Ulricehamns kommun

[Kompletterande del, analysdel 2, på uppdrag av Borås kommun](#)

AV: C-J Natur

2022-06-17

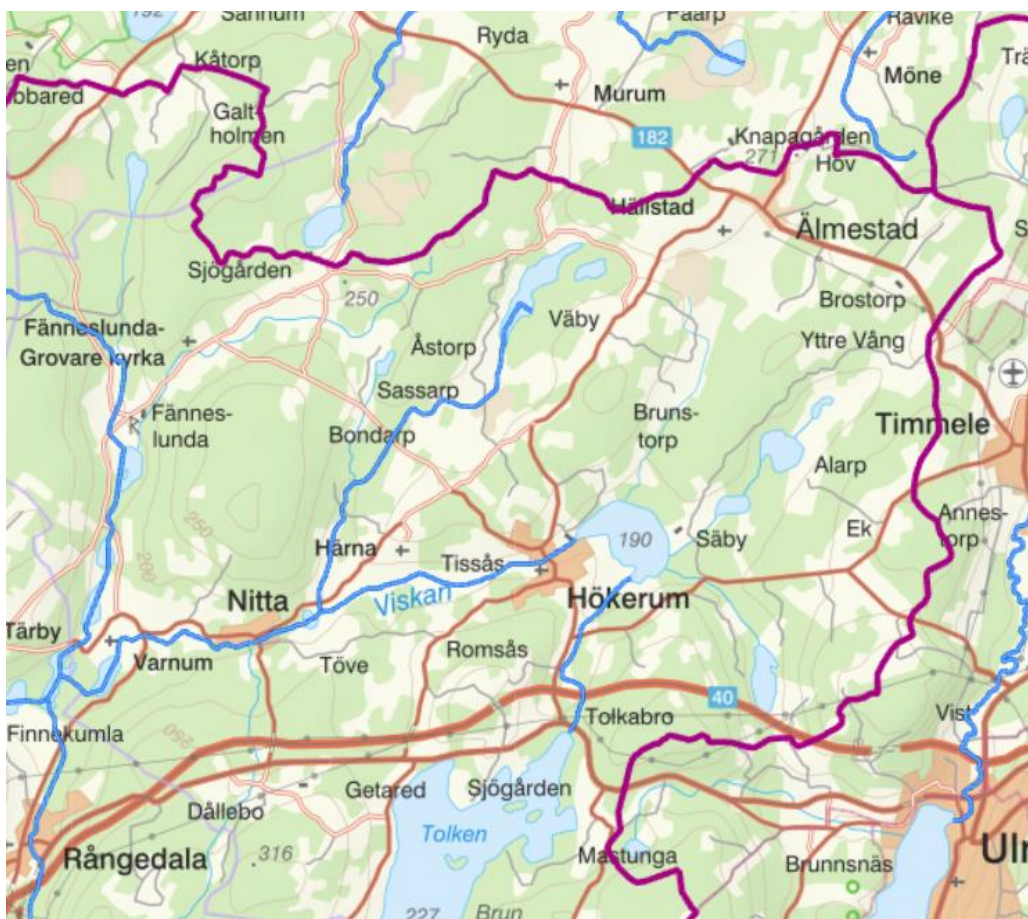
Figur 1. Fokusområdet uppströms Marsjöarna innehåller källsjön Tolken, sjön Mogden i Viskan, kopplet av sjöar öster om Mogden, Stora och Lilla Björken, Nordån och Örbäck. Ulricehamns kommun täcker det mesta av ytan förutom en kil i nordväst där sjön Soten ligger i Herrljunga kommun. Södra delen av Tolken tillhör Borås kommun.

En utökning av projektet Våtmarker i Borås kommun gjordes i mitten av mars 2022 då området i Viskan uppströms Marsjöarna, i Ulricehamns kommun, inkluderades i projektet. Området beräknades vara ca 21000 ha stort (figur 1). Samma metoder användes som tidigare, där objekt ritades ut i QGIS och beräknades på möjlig yta och vattenvolym. Alla objekt poängsattes med samma metod. För att ta del av metoder som använts hänvisas till den större rapporten som omfattat hela Borås kommun. I den analysen noterades totalt 116 åtgärdsobjekt, med en yta och volym som efter åtgärd uppgick till 639 ha och 4,8 miljoner m³ vatten (Månsson, 2022).

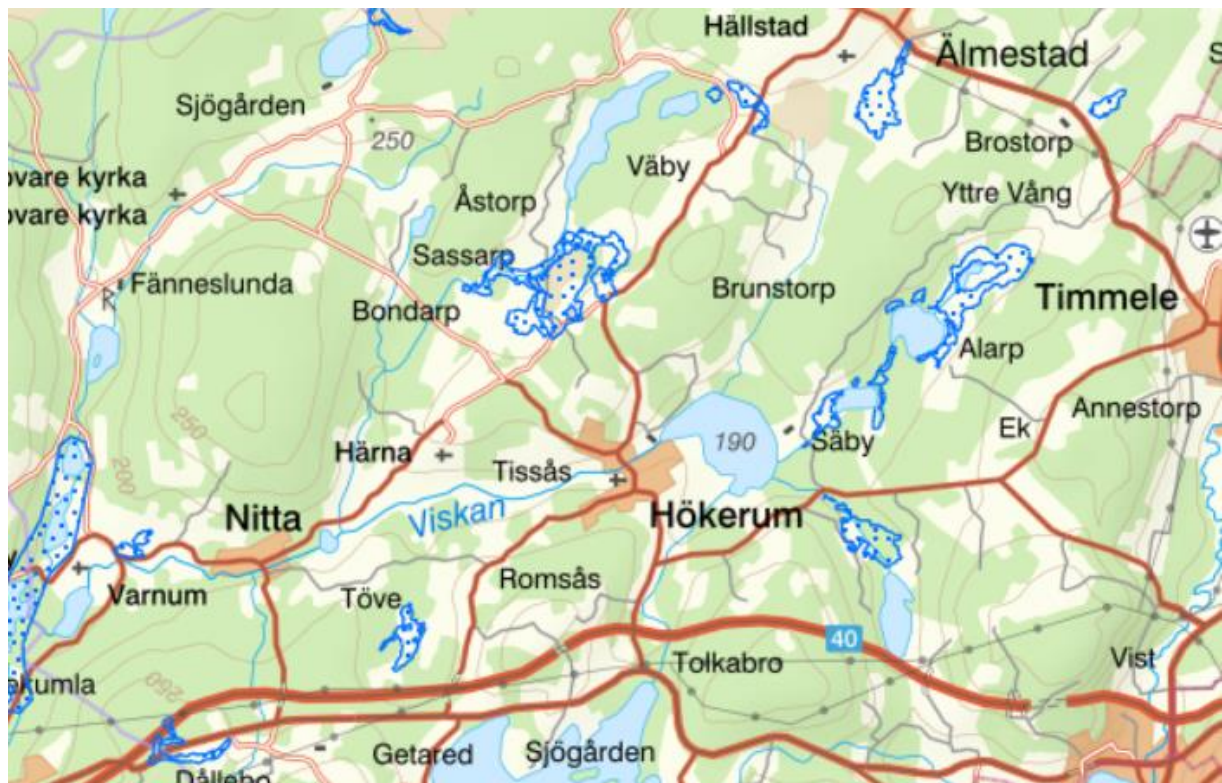
Figur 6. Beslutade markavvattningsföretag. Från GIS, Länsstyrelsen Västra Götaland.

Markavvattningsföretag finns i området runt Säby kanal, Norr om Hökerum, vid Älmestad och i området vid Varnum för att nämna några större (figur 6).

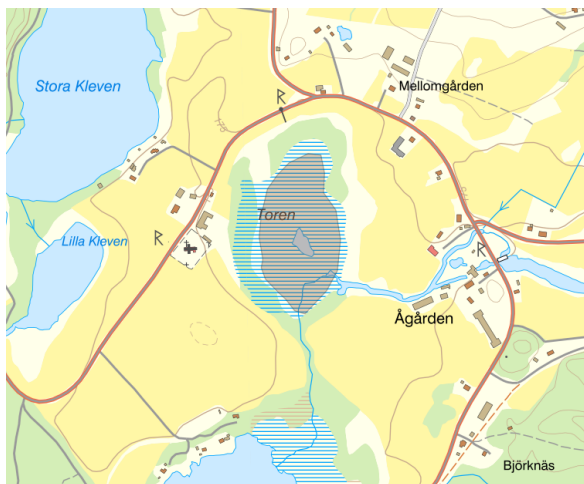
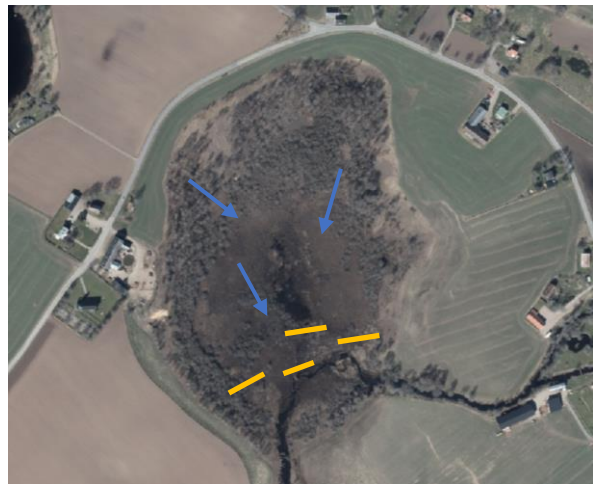
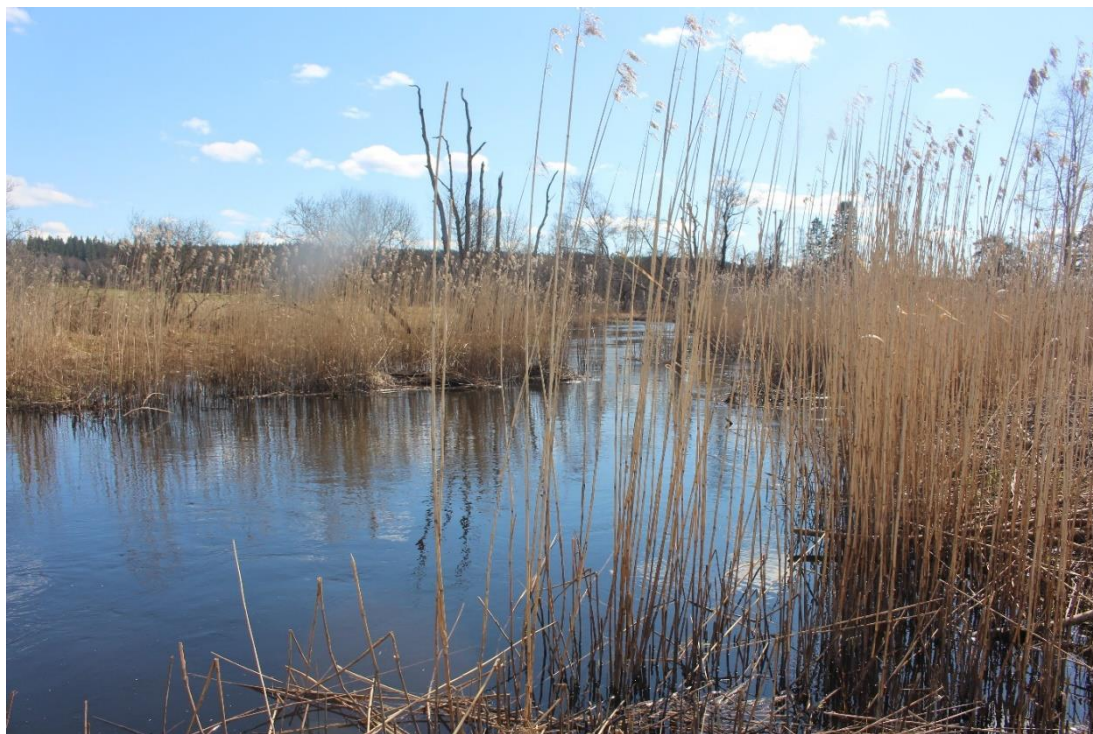
Objekt 117, Varnums kyrka. Åtgärd: Höja vattnet i madområde

26 poäng. Höjd över havet: 171 m.

Jordarter: Kärrtorv

Åtgärd: Lägga i död ved och proppa igen avflöden från maden så att denna få mer vatten.

Enligt uppgifter från markägaren så gick vattnet upp på hela den försumpade ytan vid den senaste översvämningen och låg ganska nära gårdsplanens östra kant.

Det är inte konstigt att det blir omfattande översvämningar i Viskan och Marsjöarna i och med all tät vegetation och trånga passager.

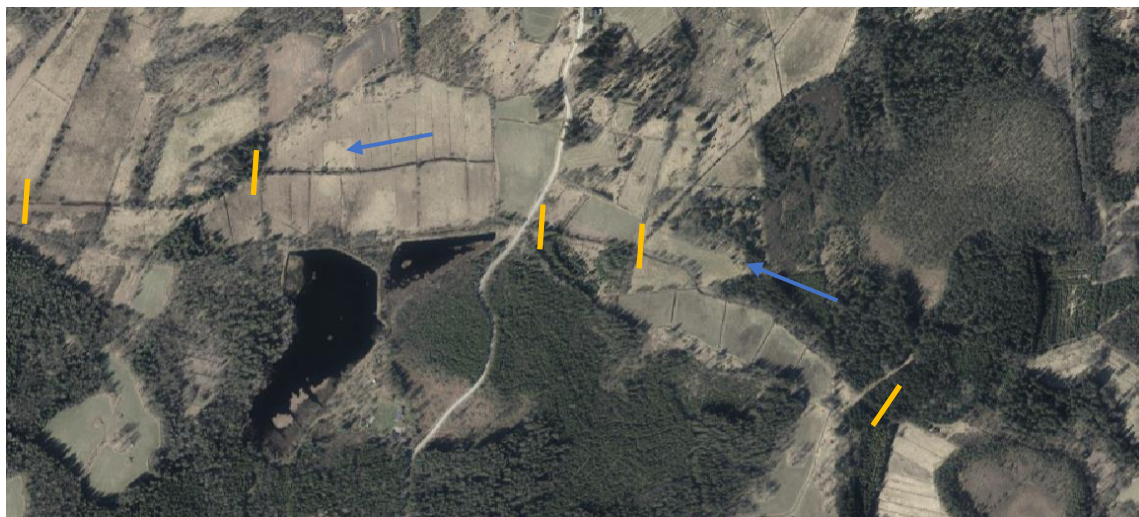
Objekt 130, Skullsered

Objekt 130, Skullsered. Åtgärd: Skapa översvämningssytor med dikesproppar.

26 poäng. Höjd över havet: 216 m.

Jordarter: Kärrtorv och sandig morän

Åtgärd: Placera ut dikesproppar och låta vattnet svämma ut.

Omgivning och närmiljö: Svårbrukad åkermark

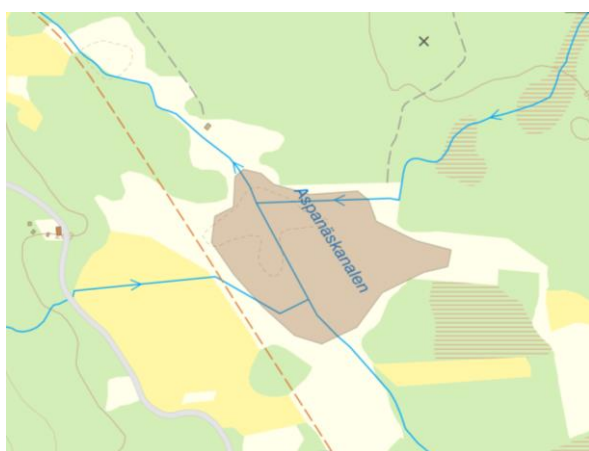
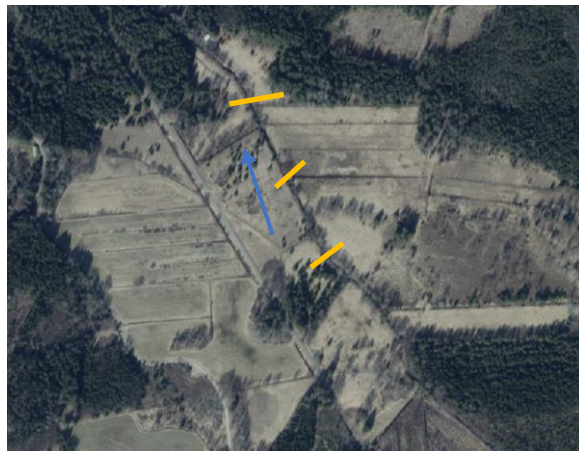
Objekt 136, Röstelund

Objekt 136, Röstelund. Åtgärd: Lägga i dikesproppar för att skapa översvämningszoner.

26 poäng. Höjd över havet: 195 m.

Jordarter: Kärrtorv, torv och sandig morän

Åtgärd: Placera ut dikesproppar och låta vattnet svämma ut.

Omgivning och närmiljö: Svårbrukad åkermark som växer igen alltmer.
