BORÅS STAD

Hestra Parkstad, Hestra 5 OCH 6, Borås Stad

PM GEOTEKNIK

MARKTEKNISK UNDERSÖKNINGSRAPPORT/GEOTEKNIK (MUR/GEO)

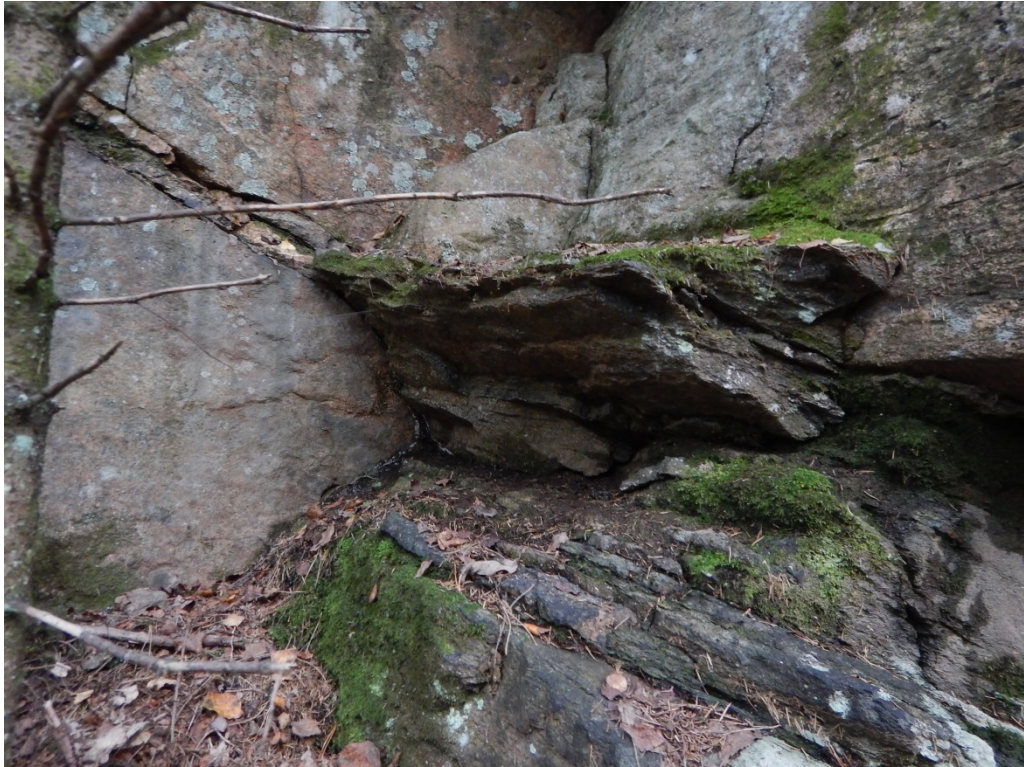
Figur 4. Berghäll i den östra delen av området, nära en gammal kraftledningsgata, där berget uppvisar skiffrighet till följd av den glimmerrika amfibolitiska mineralogin. Placering av denna berghäll anges med blå pil i figur 3 ovan.

Grupp 1: Branta, svagt undulerande och råa sprickytor. Generellt öppna 1-10 mm och orientering $270-315^{\circ}/25-45^{\circ}$ och $350^{\circ}/35^{\circ}$ med ett medelvärde på $314^{\circ}/33^{\circ}$. Vid denna sprickriktning uppträder berget skivigt till följd av den glimmerica mineralogin, se figur 4.
