Inventering av fladdermuskolonier vid en lada inför ny detaljplan vid Torpa Hestra 4:4, Borås Stad.

Borås Stad

Datum **2019-12-19**
Ver **001**
Dok.nr **2008-04 B\
2008-04\PM001.docx**

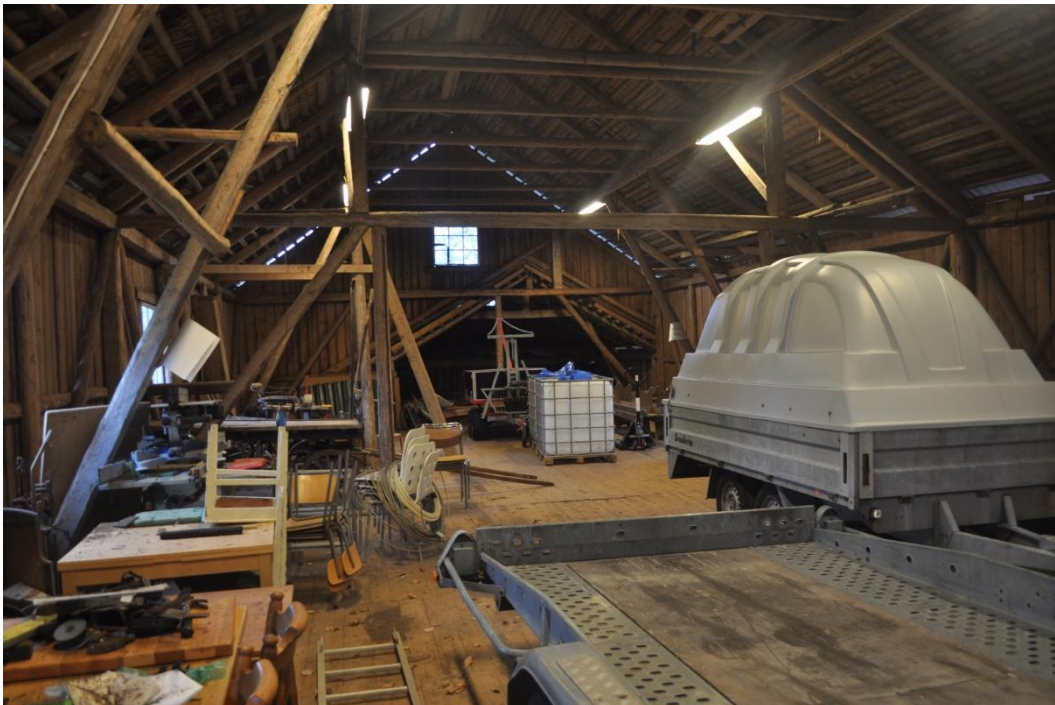
Figur 1. Ladans övervåning.

Inga övervintrande fladdermöss hittades vid besöket. Ladan är inte vinterbonad och vissa fönsterrutor saknas i byggnaden. Övervintrande fladdermöss söker sig till platser där temperaturen är relativt jämn. Då temperaturen inne i ladan i princip

följer utomhustemperaturen är temperaturvariationen stor under vintern, vilket gör att ladans värde som vinterviste för fladdermöss är lågt.

Inga andra tecken, i form av fladdermusavföring, hittades. Det tyder på att de undersökta delarna av ladan inte heller används som yngelkoloni.

- Temperaturen inne i ladan följer i stort omgivande temperatur, vilket innebär att ladan har lågt värde som övervintringsplats.
- Utifrån besöket finns inga tecken som tyder på att insidan av ladan används som sommar- eller yngelkoloni för fladdermöss.
- Fladdermöss har använt ladan som en plats för att äta.
- Ladan kan rivs men det bör ske innan eventuella yngelkolonier formas.

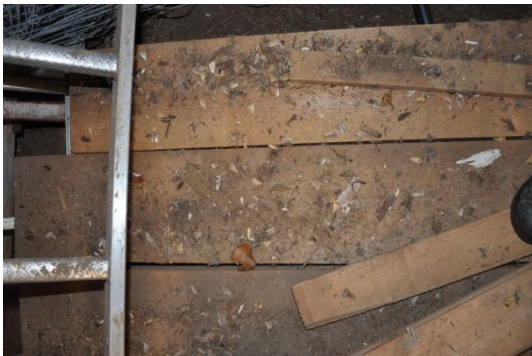
Inom ett mindre område (cirka 1 x 1 m) i ladan hittades ett stort antal vingar från större bandflyn (Rasmus Hovmöller, figur 2 och 3). Dessa äts av fladdermöss och sannolikt har en obestämd fladdermusart använt denna utvald plats i ladan för att äta fångade byten.

Figur 2. Ytan där en ansamling av vingar från större bandflyn hittades.

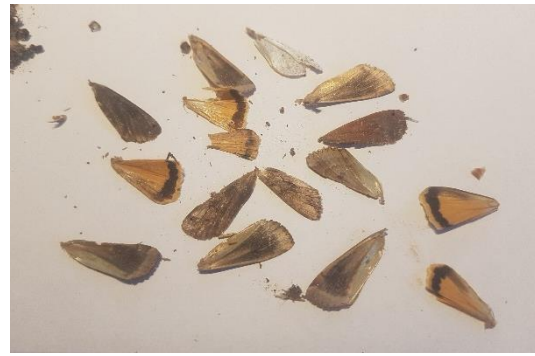
Figur 2. Urval av vingdelar från samma plats.
