JULI 2019
BORÅS STAD

DETALJPLAN FÖR TOKARPSBERG, BORÅS

PM BERGTEKNIK

A124040-B-PME-001

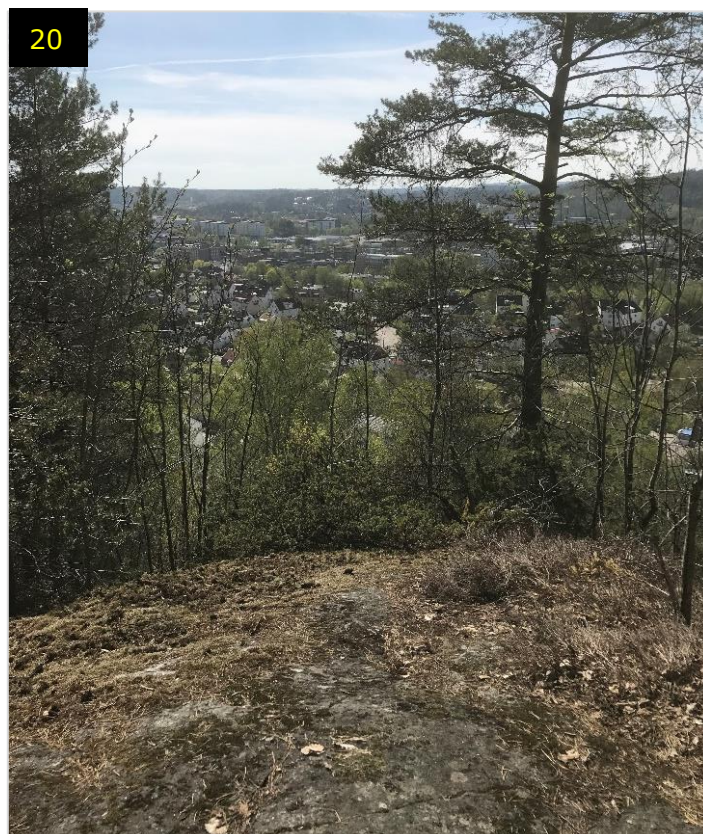
Lokal 13 är toppen av berget (Figur 16) och här utfördes endast radonmätning.

Figur 16. Lokal 13. Bild 20 visar toppen av berget.
