# STABILITETSUTREDNING - TOKARPSBERG NORRA, BORÅS STAD

PM BERGTEKNIK

A128803-B-PME-001

2019-10-21

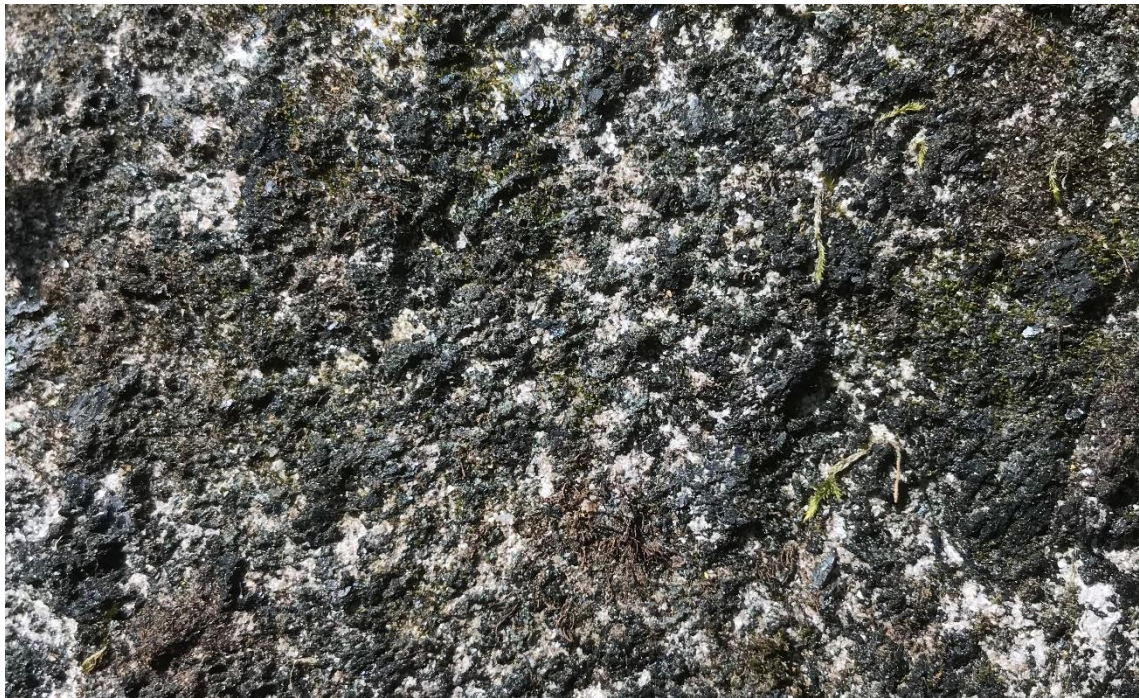
Berget vid Tokarpsberg utgörs av en medelkornig mörkgrå gabbro, med massformig struktur, se Figur 5. Bergarten är delvis omvandlad och har kvartsgångar. Sprickor varierar från undulerande till plana, och råa till släta. Det förekommer sprickmineral som klorit och glimmer och vissa sprickor är lerfyllda. Järnutfällningar förekommer i berget. Pegmatitgångar som klipper igenom berget finns också i området.

Figur 5. Typbergarten vid Tokarpsberg.
