# HYDROGEOLOGISK UTREDNING VÄSTRA VIARED

PM

OKTOBER 2016  
BORÅS STAD

2016-10-24  
Rev. 2017-03-20  
Rev. 2017-09-18

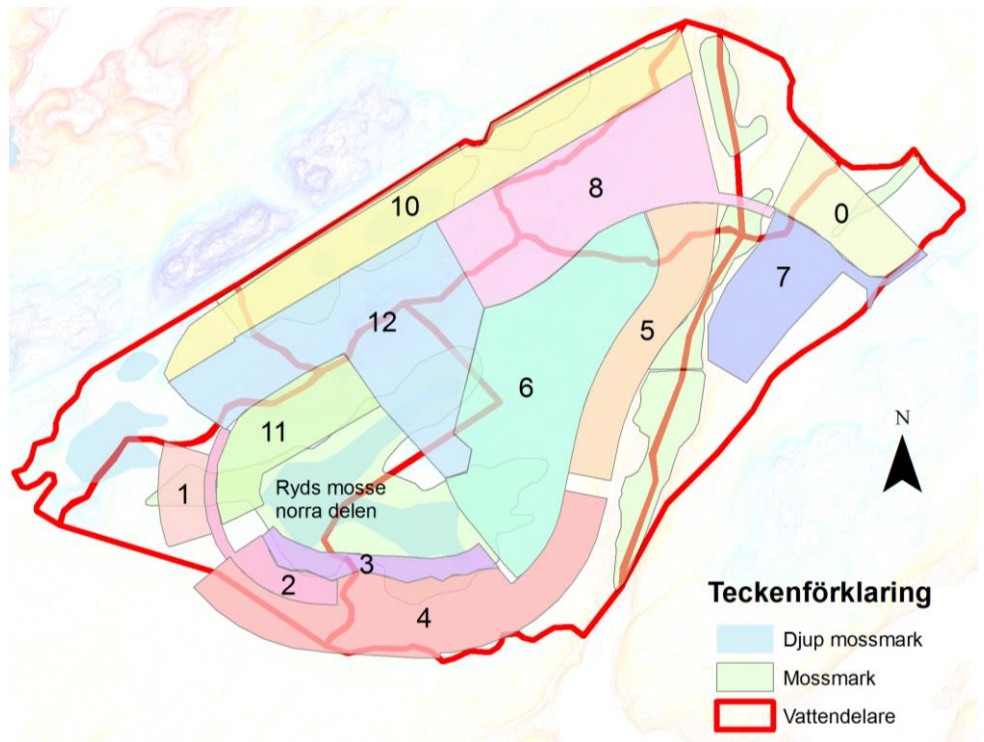
Figur 6 Av COWI:s dagvattenutredning (2016) indelade områden. Visar situationen efter exploatering. Siffrorna hänvisar till i dagvattenutredningen beskrivna områden.

Ytavrinningen från de tomter som ligger längs med väg 40 i närheten av mossen (område 12 i dagvattenutredningen, se Figur 6) planeras leda in till mossen för att öka dess vattenbalans och underlätta den utsatta situation som finns på andra sidan om väg 40 dit avrinningen tidigare runnit. De två västligaste tomterna inom område 12 leds istället västerut mot delavrinningsområde V och mossen där. Område 2 och 4 leds direkt till södra delen av Ryds mosse och bidrar därmed inte med vatten till norra delen, detta kompenseras dock av flödet ifrån område 12. Ett förslag för lämpliga infiltrationsytor för berörda ytor visas i Bilaga 1. Infiltrationsytor inom fastigheter bör i övrigt anläggas nedströms i dagvattenutredningen (COWI, 2016) angivna avrinningsmönster.

När hårdgöring av ytan ska ske är det viktigt att säkerställa att avrinningsområdenas vattenbalans inte påverkas negativt. Det är lämpligt att infiltrationen sker så långt nedströms vattendelaren som möjligt inom tomten för att undvika risken att flödet hamnar i fel avrinningsområde. För att säkerställa de vattendelare där arbeten inte än genomförts bör markytan läggas 2-3 meter ovan våtmarkens nivå.

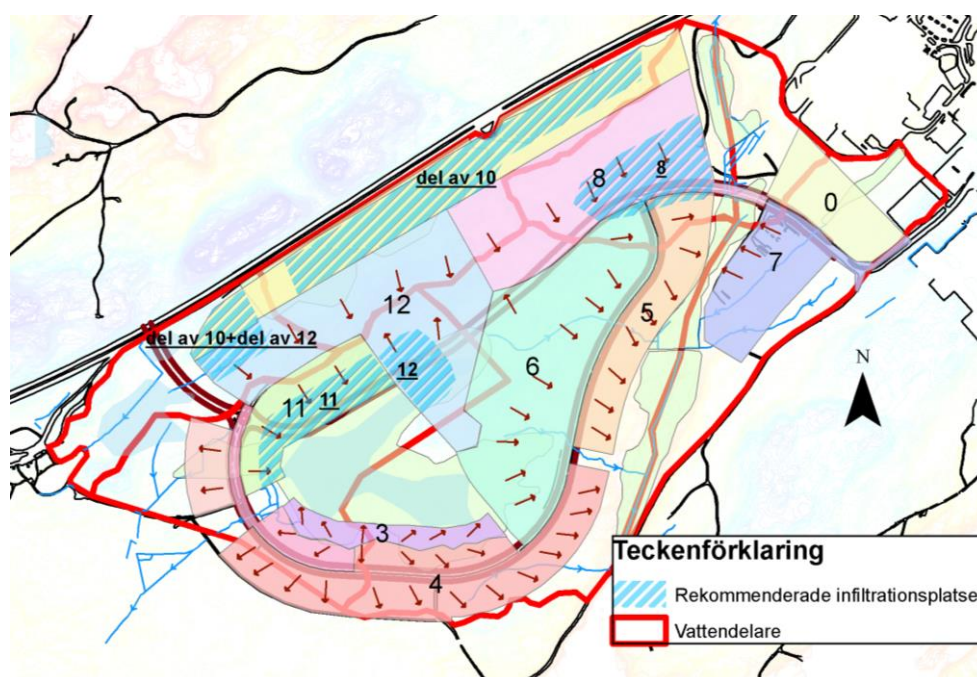
Figur a Karta med lämpliga infiltrationsytor för vissa dagvattenområden. Numrering med understreck anger vilket område som hänvisas till.
