PM/GEOTEKNIK

Uppdrags nr: 115-089

## DETALJPLAN OCH NYBYGGANDE AV BOSTÄDER FÖR HÄSTHOVEN 1 OCH KATTMYNTAN 1, BORÅS STAD

### TELLSTEDT I GÖTEBORG AB Avd geoteknik och mätteknik

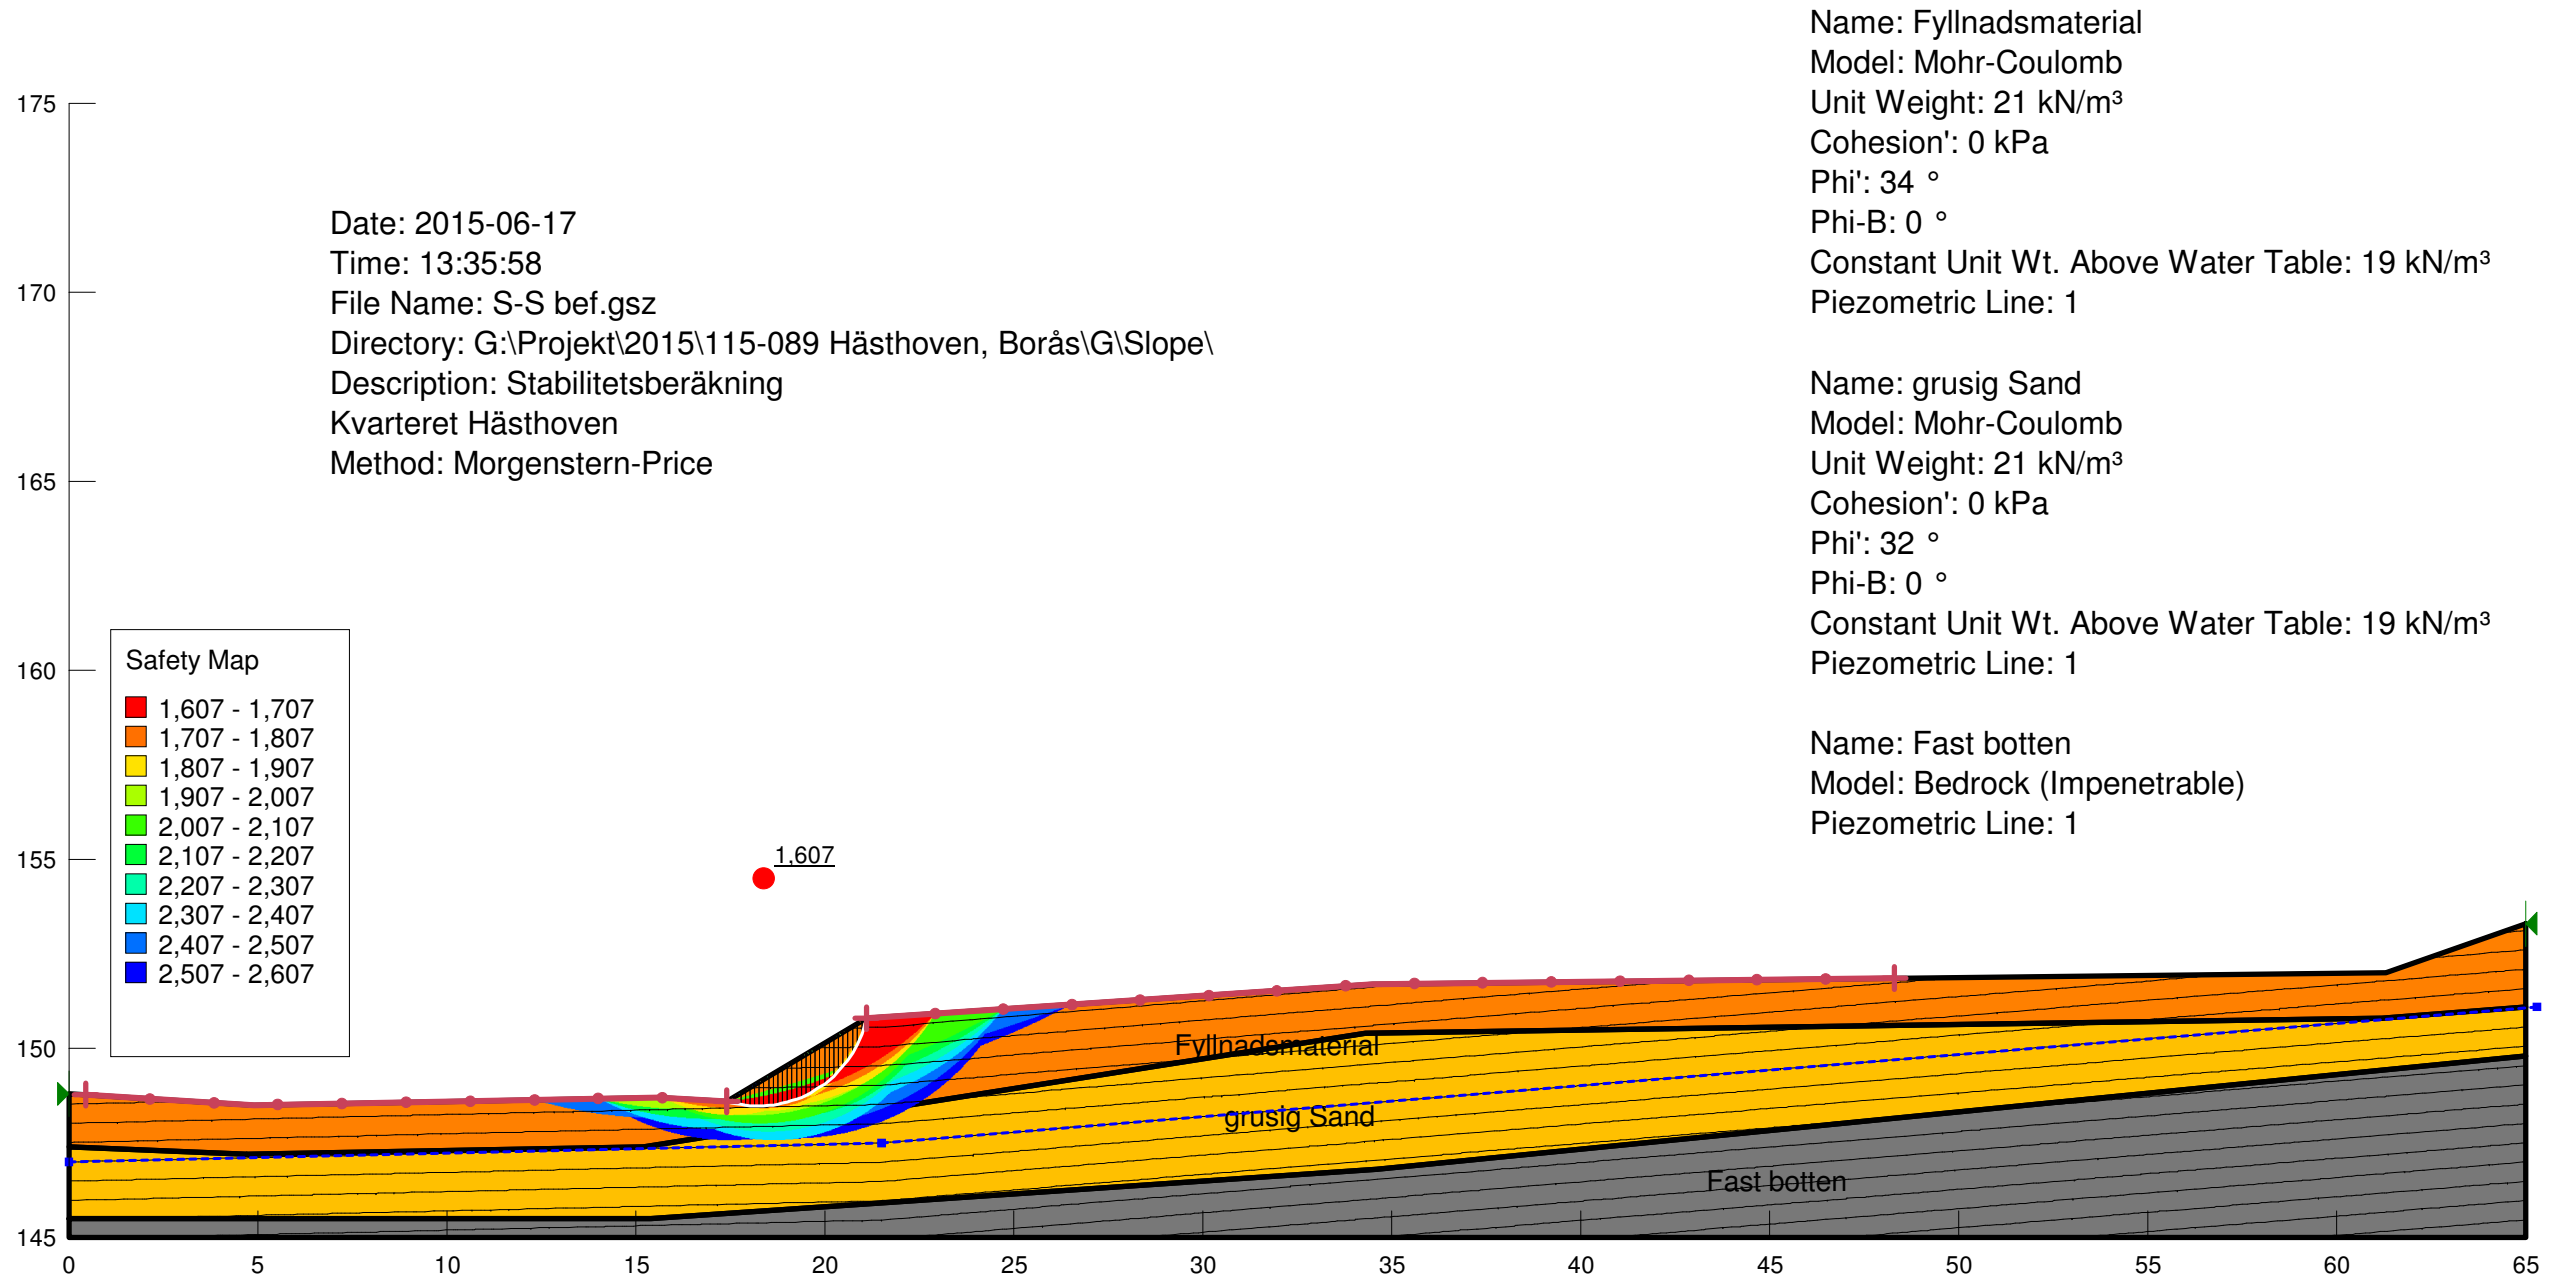
- Bilaga 1 Stabilitetsberäkning, befintligt tillstånd
- Bilaga 2 Stabilitetsberäkning, med en last på 30 kPa på släntkrönet
