BORÅS STAD

Sandared 1:81

Geoteknisk utredning inför detaljplan

PM GEOTEKNIK

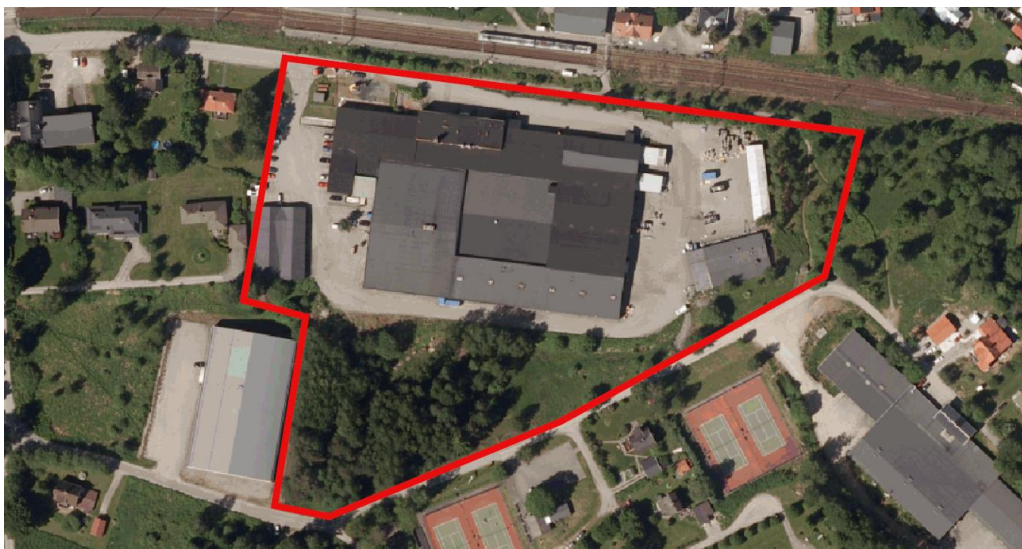
Sandared 1:81 är en industrifastighet på ca 3 hektar med en befintlig huvudbyggnad på 9000m². I den östra delen av fastigheten finns 2 mindre byggnader och i den västra delen finns ytterligare en byggnad, se figur 4.1 nedan.

Figur 4.1 Översikt över detaljplaneområdet
