# FASTIGHET TORPA HESTRA 4:4, BORÅS

TEKNISKT PM GEOTEKNIK FÖR DETALJPLAN

2019-04-04

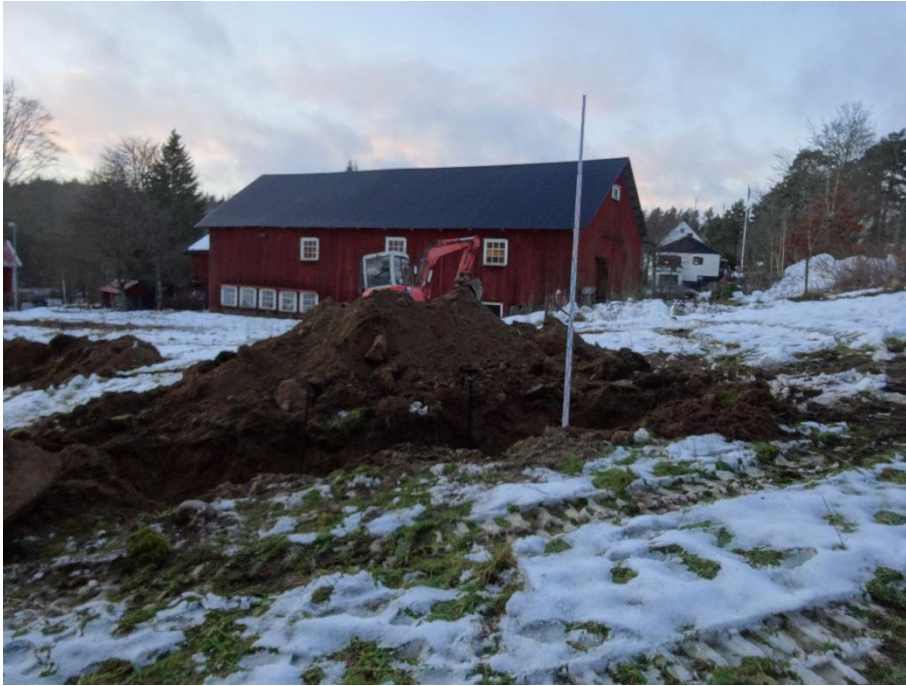
Bild 4. Vy mot väster. Bilden visar att större delen av området har en flack lutning.

På fastigheten finns idag en uthusbyggnad (bild 4), i övrigt består fastigheten av grönytor. I bild 4 kan man se att större delen av området har en flack lutning.
