DETALJPLAN TORPA-SJÖBO 2:1, LÅNGSTENSLYCKAN, BORÅS STAD

PM GEOTEKNIK FÖR DETALJPLAN

A211303-G-PME-001

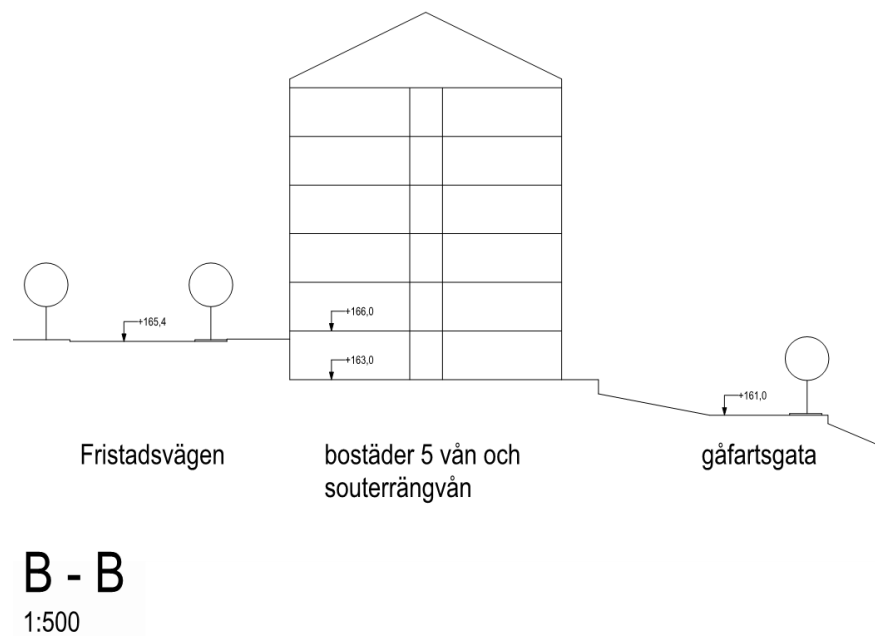
Figur 8. Sektionsskiss med planerade nivåer.

Stabilitetsanalys har utförts i en sektion, sektion 1, ungefär i läge för sektion B-B, se *Figur 7* och *8*.

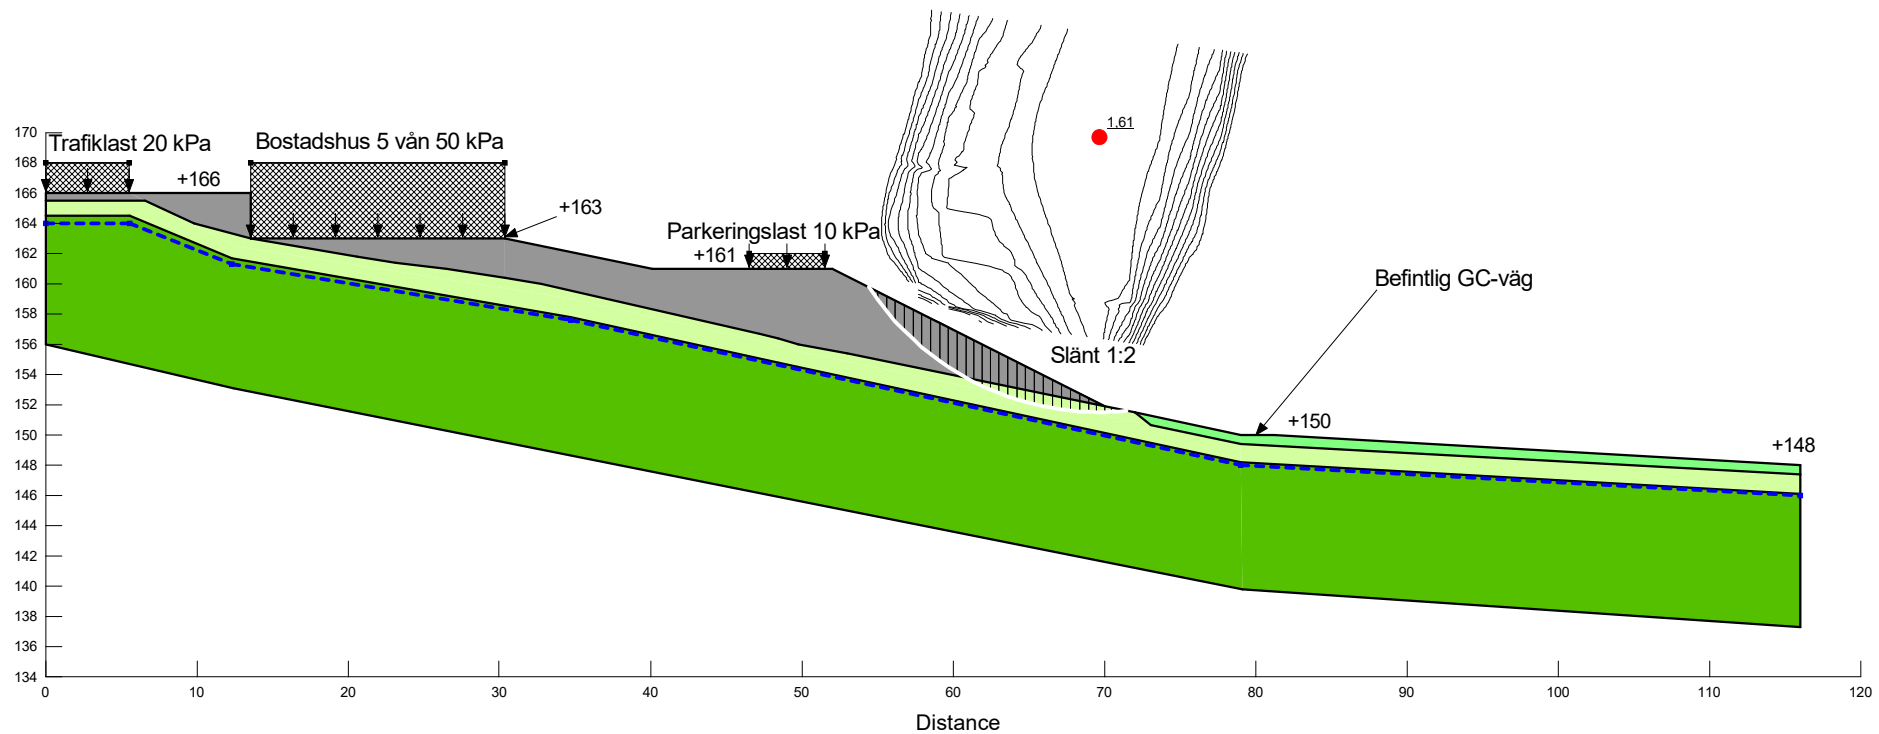
Beskrivning:
Sektion 1
Dränerad analys,
Känslighetsanalys, lägre friktionsvinkel

Color	Name	Model	Unit Weight (kN/m ³)	Cohesion' (kPa)	Phi' (°)	Phi-B (°)	Constant Unit Wt. Above Water Table (kN/m ³)	Piezometric Line
Light Green	Friktionsjord 1 lägre	Mohr-Coulomb	22	0	31	0	20	1
Dark Green	Friktionsjord 2 lägre	Mohr-Coulomb	22	0	35	0	20	1
Grey	Fyllning	Mohr-Coulomb	17	0	42	0		1
Bright Green	Mullhaltig friktionsjord	Mohr-Coulomb	20	0	30	0	18	1

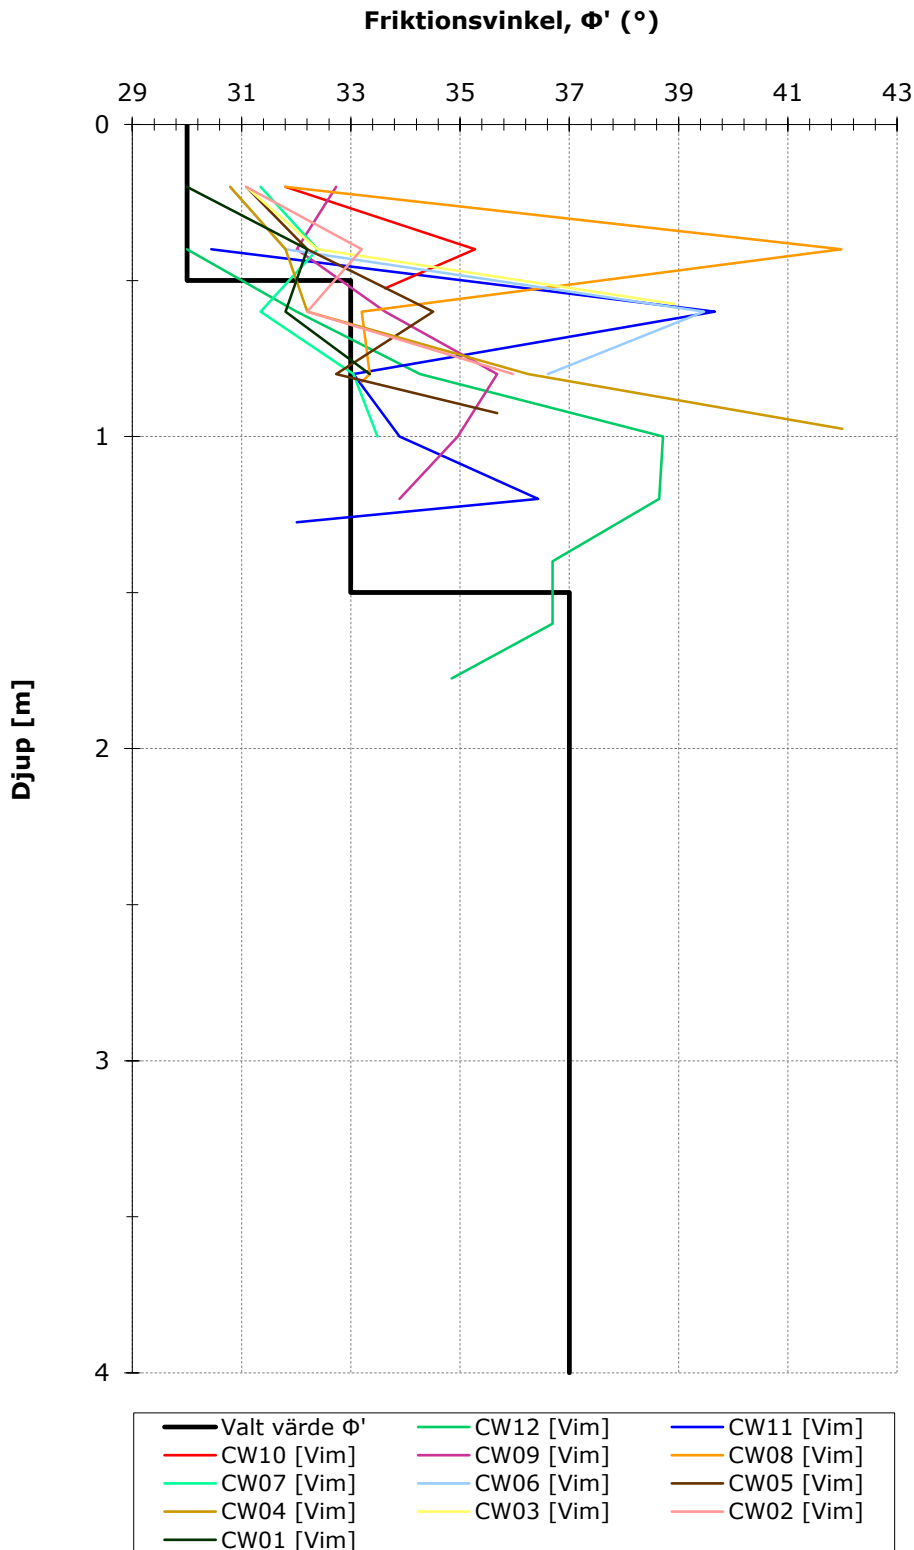
BILAGA 2

DIAGRAM FRIKTIONSVINKEL

Friktionsjord förekommer i form av siltig grusig sand eller **sandmorän**. Enligt utförda viktsonderingar varierar friktionsvinklen mellan ca 31 och 39°. Den översta metern av friktionsjorden har en lös till medelfast lagringstäthet. Därefter har friktionsjorden fast lagringstäthet. Viktsonderingar kunde utföras till ca 1-1,5 m.
