Skötsel och egenkontroll av markbädd med efterbehandling

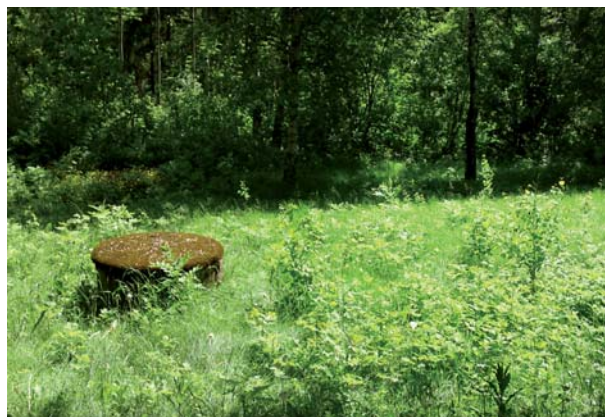
Slamavskiljaren: Fysiska skador, om kamrarna svämmat över, eller om den visar tecken på läckage.

Fördelningsbrunnen: Slam i brunnen, eventuell vattennivå över utloppen eller om utloppen verkar vara ojämnt belastade.

Markbädden: Fuktighet i och omkring bädden och eventuellt vatten i ventilationsrören, tydlig lukt från ventilationsrören eller i omgivningen.

Ventilationsrören: Fysiska skador på ventilationsrören och eventuell överväxt.
