PM/GEOTEKNIK

Uppdrags nr: 114-187

Datum: 2014-10-20

DETALJPLAN FÖR KVARTERET HUGIN OCH HEIMDAL, BORÅS STAD

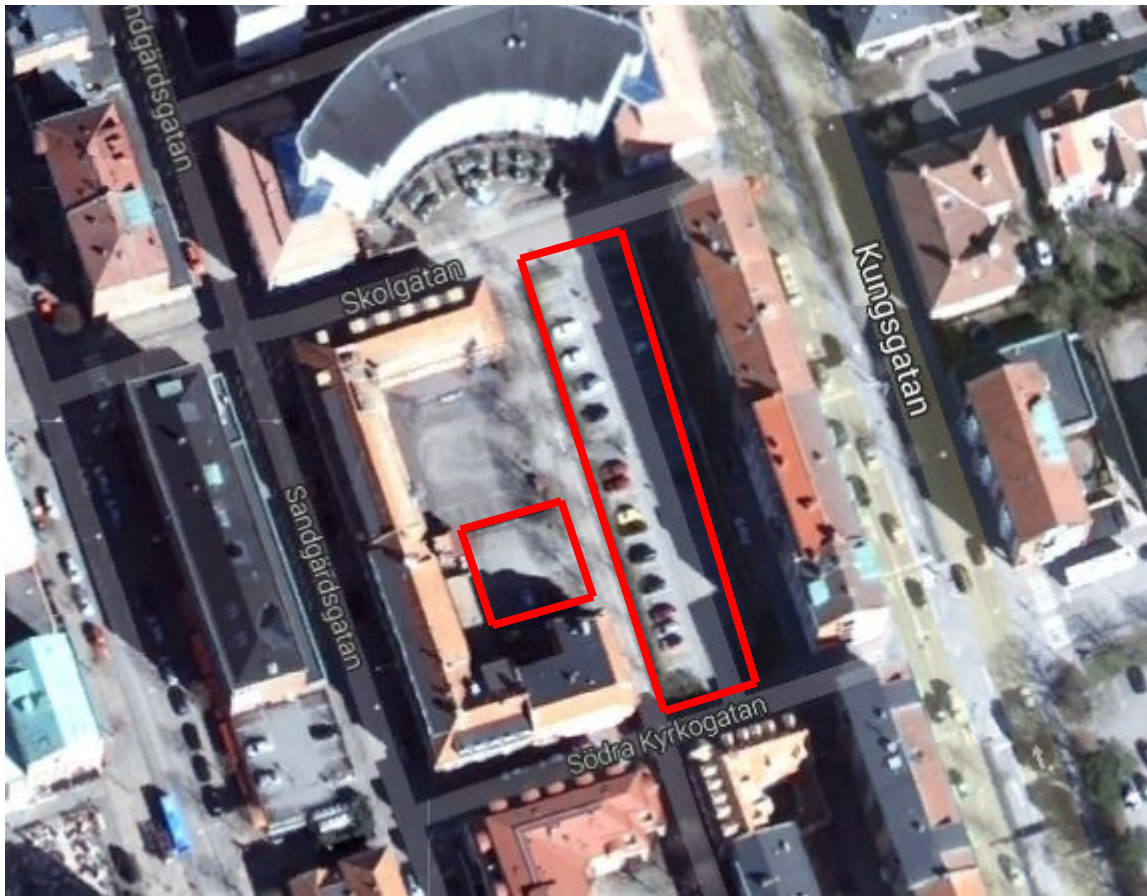
Figur 1. Översikt över undersökt område. ([www.google.se](http://www.google.se))

Undersökningsområdet är beläget i centrala Borås i kvarteret Hugin och Heimdal. Detaljplaneområdet används idag som parkeringsyta. Rabatter och grönytor finns mellan parkeringsytan och angränsande vägar. Sydöst om undersökt område ligger Södra Kyrkogatan. I nordväst finns Skolgatan. Mellan kvarteret Hugin och Heimdal löper Stengårdsgatan. Mot övriga riktningar finns flervåningshus. Kungsgatan löper öster om flervåningshuset i detaljplaneområdets östra del.

Nivån inom undersökningsområdet ligger mellan +145,3 och +147,2. Området sluttar svagt åt nordväst.

I intilliggande gator och på den genomgående gatan finns kablar för el-, tele- och optokablar och ledningar för fjärrvärme, vatten, spillvatten och dagvatten. I parkeringens sydöstra del, kvarteret Hugin, finns en transformatorstation med flera elkabelanslutningar mot Södra Kyrkogatan. En telekabel löper över parkeringen ungefär i mitten av kvarteret Hugin.
